耐震診断後の補強計画から耐震改修工事完了まで ～マンションの場合～

JSCA 東京 代表

山内哲理

R & R 建築再生展2021

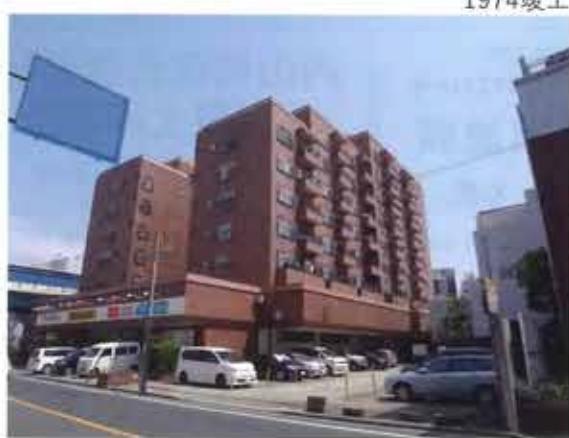
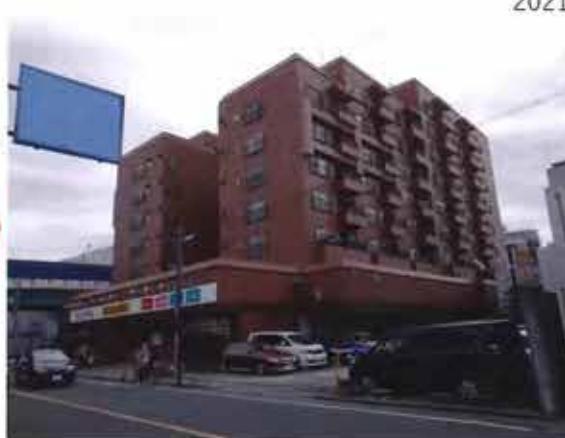
図1 補強前 - 補強後

図1左は1974年に竣工した今日お話しする建物で、現在は右の写真のように補強工事が終わっています。一見どこが変わったかあまり目立たないと思いますが、建物の6階の隅部分に新たに補強フレームを設置しました。この建物は特定緊急輸送道路に面している東京都の

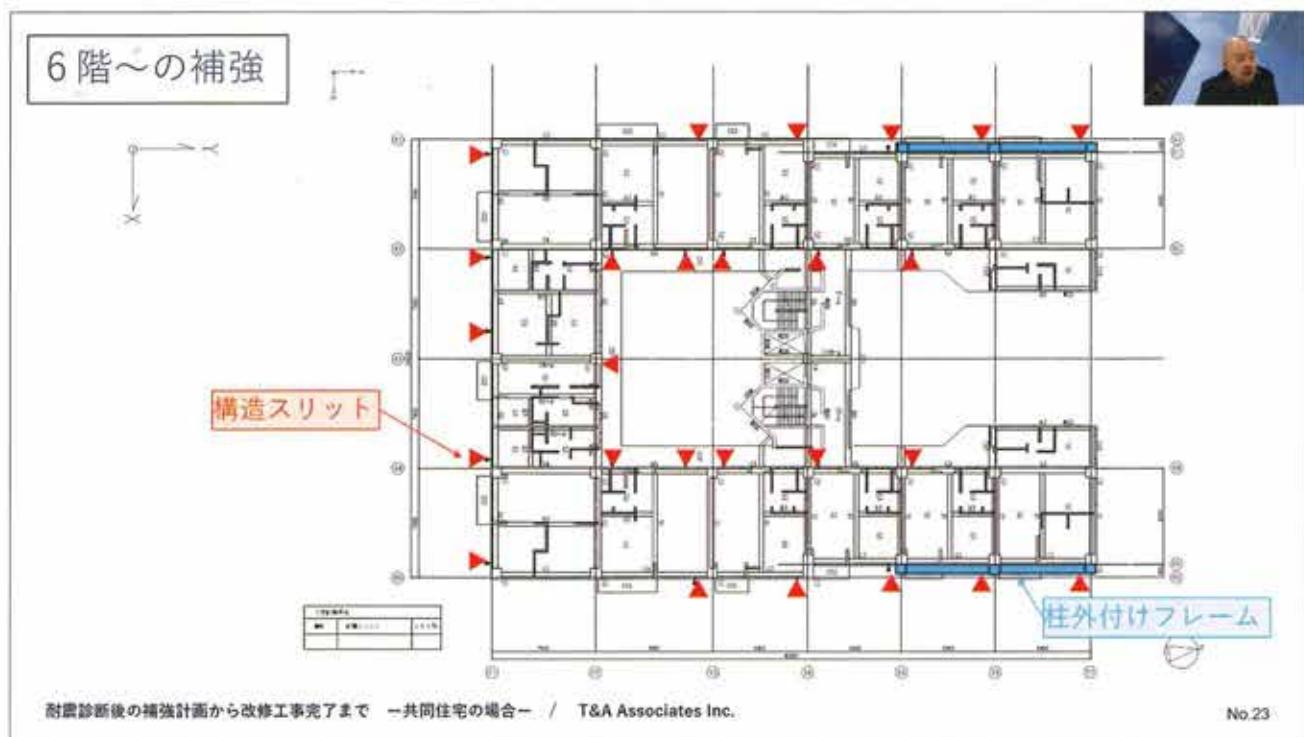
図 23 6階～の補強

なぜこのように RC 造に切り替わった途端に耐力が減るのかは、鉄骨がなくなったからということも大きいですが、極脆性柱の影響が大きいと思われます。「極脆性柱」というのは皆さんじみが少ない言葉だと思いますけれども、大地震が発生した際に柱に X 形の亀裂が入り、もろく壊れてしまうような形状をした柱のことです。診断をすると耐力が低く抑えられてしまいます。そこで、その

やはりSRCからRCに切り替わり鉄骨がなくなってしまう階は「中間層崩壊」といって被害を受けやすいので、それはそれで補強してあげないといけないです。

図23の三角形の印のところが構造スリットを設ける位置で、柱際の開口下部に切り込みを入れ、柱の内法長さを長くしてあげて、他の柱と揃えていく、そういう補

ご覧になってわかるように、バルコニーがずっと連続してあるわけではなく、一部インナーバルコニーになつたりしているので、バルコニー側にも構造スリットを設けていますし、外廊下側の方にも構造スリットを設けて柱内法高さをそろえるように計画しています。

それだけでかなり耐震性能は良くなります。それでも耐力が足りない階には、水色の柱外付けフレームをつけて耐力を補っていくのがベストなやり方だと、この建物では考えまして、提案させて頂いてます。

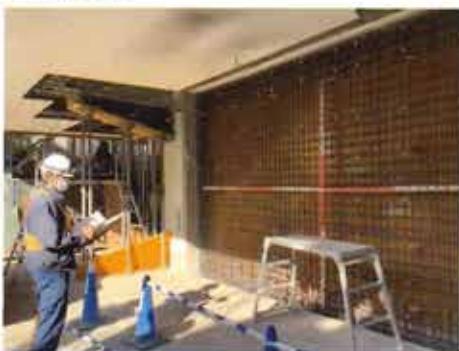
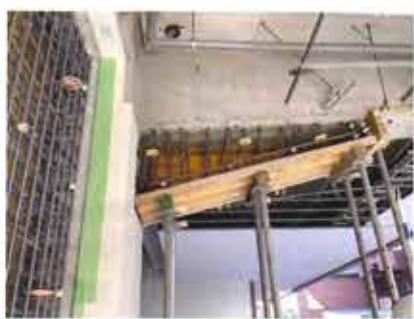
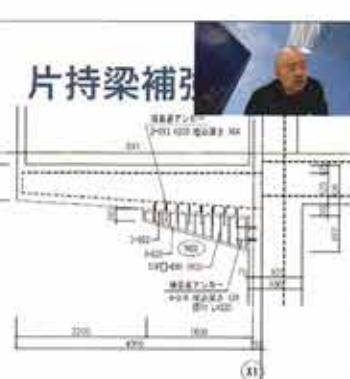
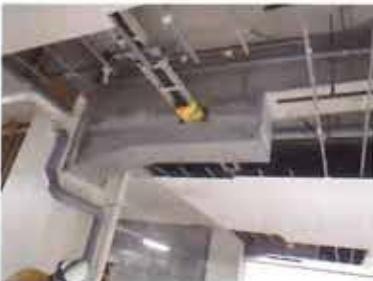
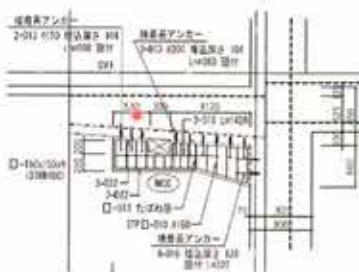
図 28 新設壁

がありますので、検討の結果、地震の上下動で揺れたときに壊れる危険性があるため、梁下に補強をしています。

それから図 28 は 1 階の駐車場に新しく壁を増設している様子、そして片持ち梁の下を強している様子の写真です。
