JASO発 暮らしつづける街へ(Part 2) <第8回>

つつじヶ丘ハイム E棟耐震補強報告

(株)漆企画設計 代表取締役
白石健次

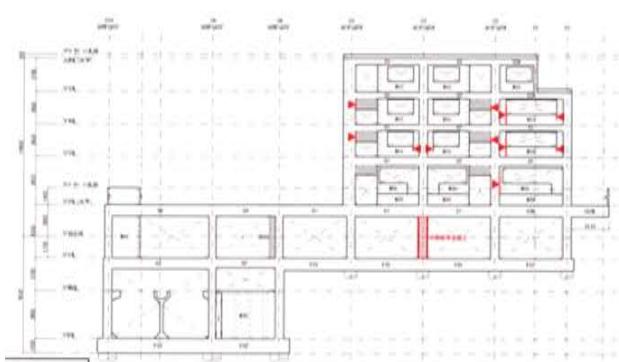
補強計画にあたり、まず初めに脆弱性柱を解消することが重要である。そのために耐震スリットを必要な箇所に設置することとした。

ここで耐震スリットによって改善された値は次の通りである。

表に示された値のうち、黄色で色付けされた部分が改善されている箇所を示している。このような建物において耐震スリットの効果が大きいことが伺える。

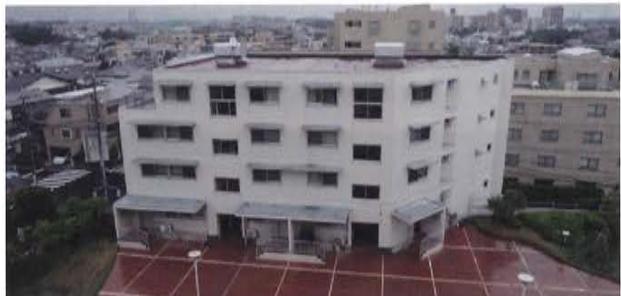
覚えが今でも頭の隅に残っている。下の写真は補強前の全景である。

手前の茶色部分が庭園となっており 2 階である。右隣りには遊具などが設置されているが今は利用することはないとのことである。庭園の下には大型店舗があり、周辺住民の利用客も多いと聞く。

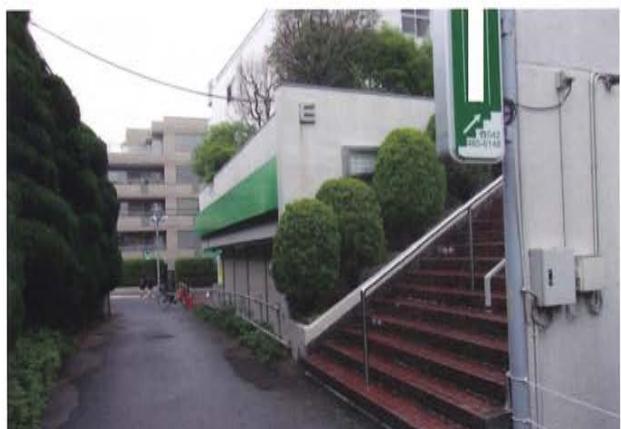
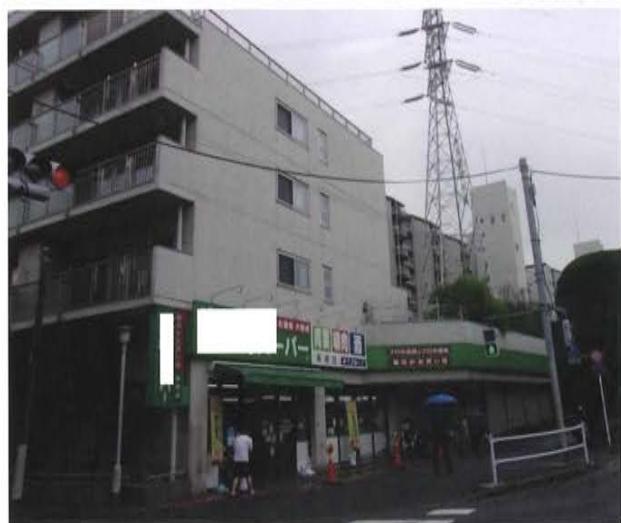
下の写真は、庭園に行く階段と大型店舗の入り口付近である。

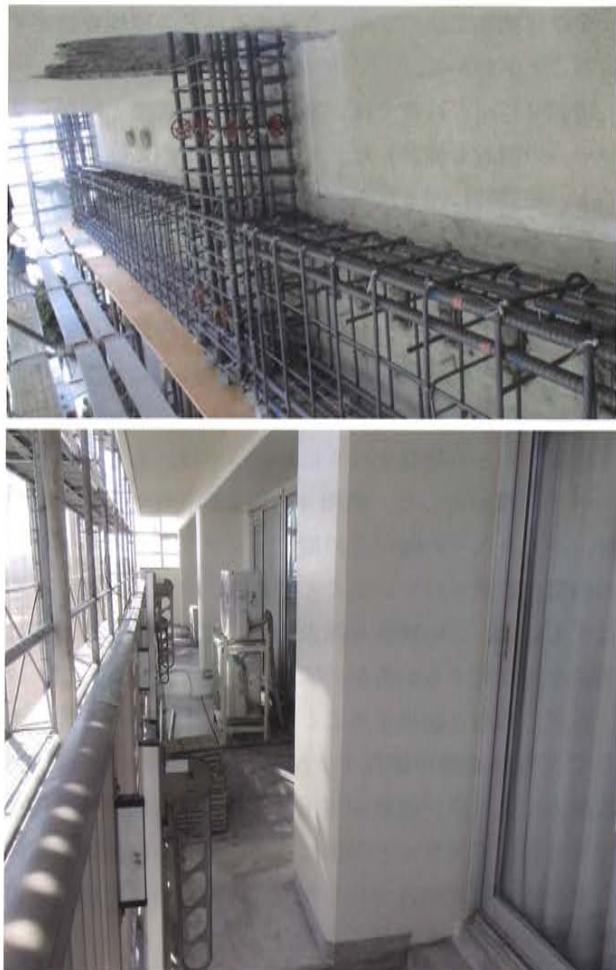
●外付けフレーム補強 (DUF工法)

完成後の状況を見ると補強部分があまり目立たないことで安堵感を覚えた。

ベランダ側に外付けフレームを設置して耐力を増すための補強である。斜め材が入った工法もあるが、合意が得られないため、今回の工法を選定した。

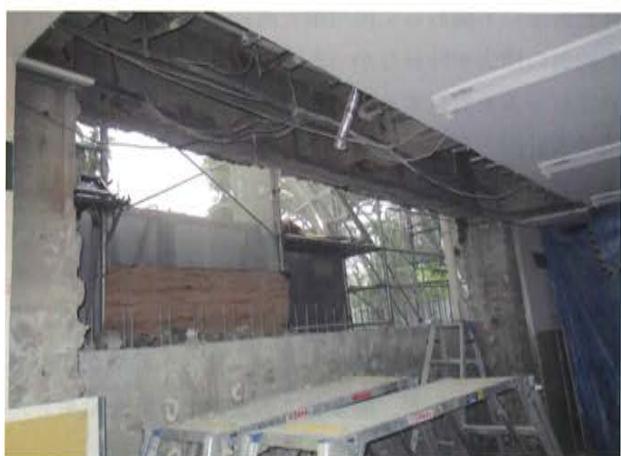
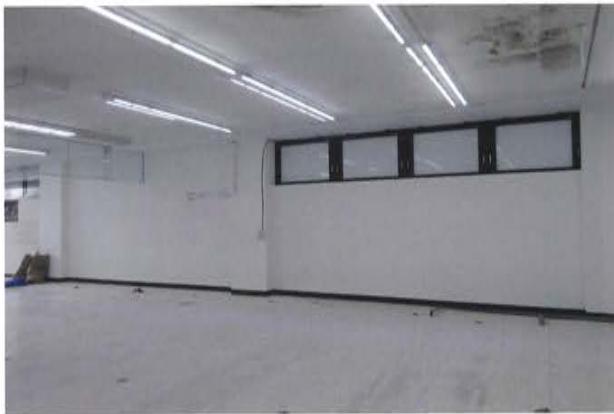
●開口閉塞

わずか 60 cm ほどの排煙口が横一列に設置されており、極短柱となっているため、一部の開口を閉塞し耐震壁とすることで極短柱を解消するだけでなく、耐力を増すことができた。

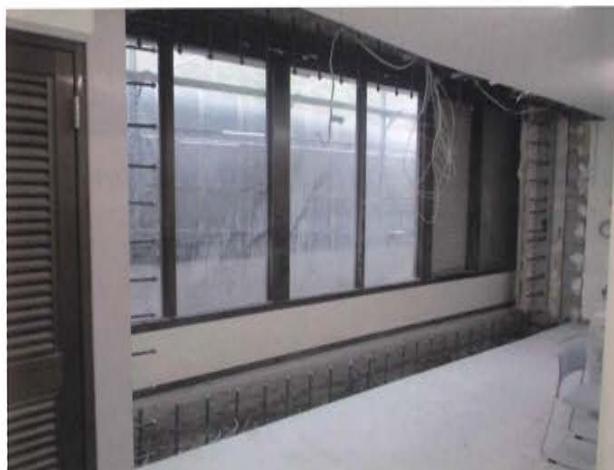
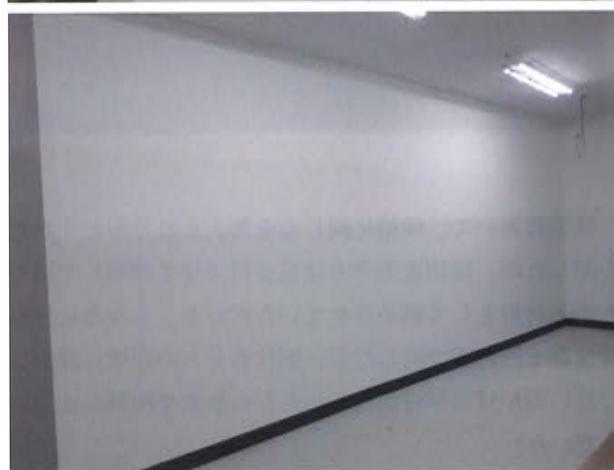
●耐震壁増設

1階の店舗は、空洞が多く極端に壁が少ないため耐震壁を増設することで耐力を増すことができた。耐力壁を設置した箇所は事務所として利用している場所であったが、シャッターの開け閉めが無い箇所だったため幸いした。

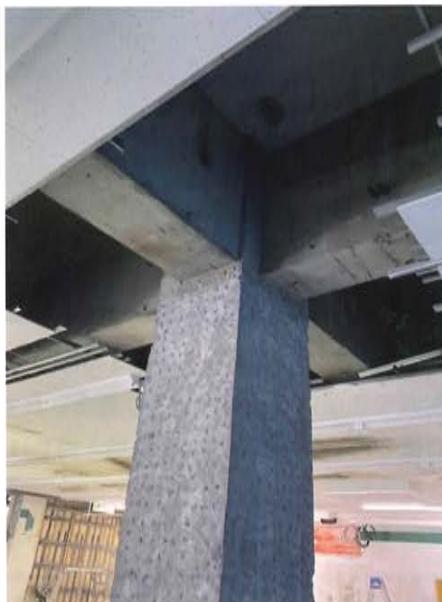
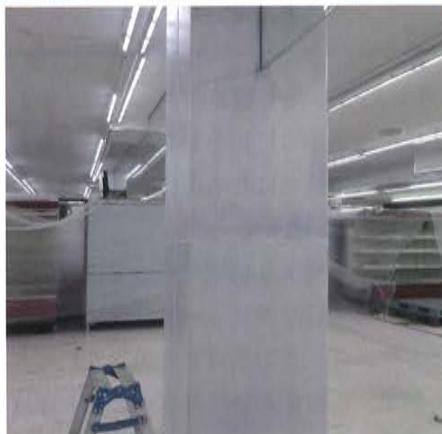
●鋼板巻き立て柱補強

各階の平面図を見てお分かり頂けると思うが店舗内には耐震壁が付いていない柱が数本見受けられるが、この柱の上には耐震壁付きの柱が5階まで存在し、地震時に圧壊する可能性があるからだ。そのために柱を鋼板で巻き立て補強する方法と、包帯巻き補強を計画した。

店舗内の中央部にある柱を上部構造の軸力に耐えられるように鋼板で柱を補強する。

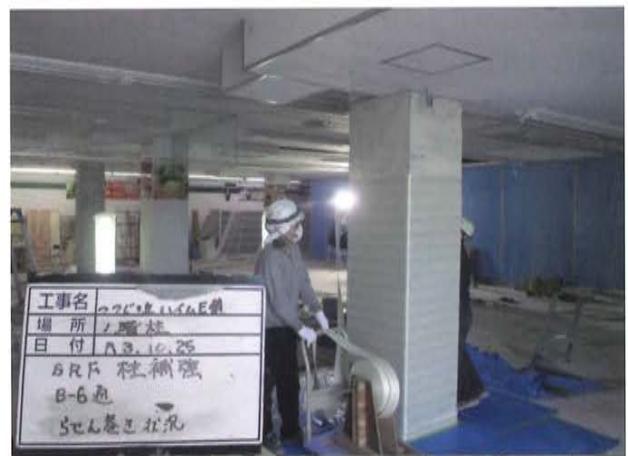
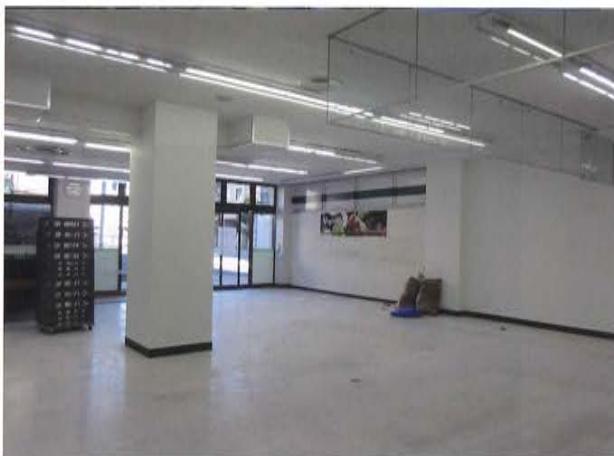
●SRF工法

柱補強により柱自体を膨らませると冷凍庫や陳列棚がうまく配置できないことが当初より懸念されていたが、売り場面積も狭くなることはなく以前と同じほどの配置が可能となった。

同じく、店舗内の中央部にある柱に対して韌性を確保するために包帯巻き工法(SRF工法)で補強する。

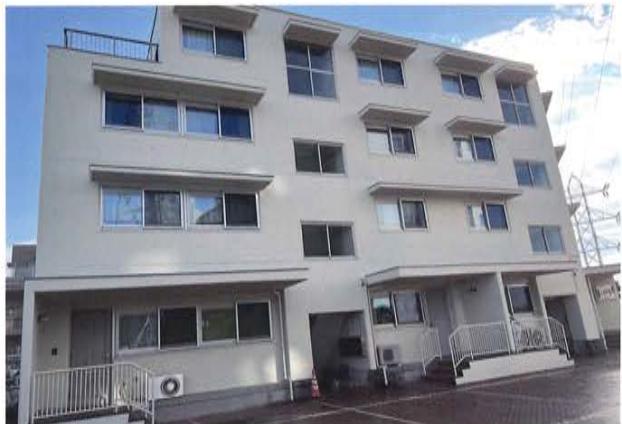
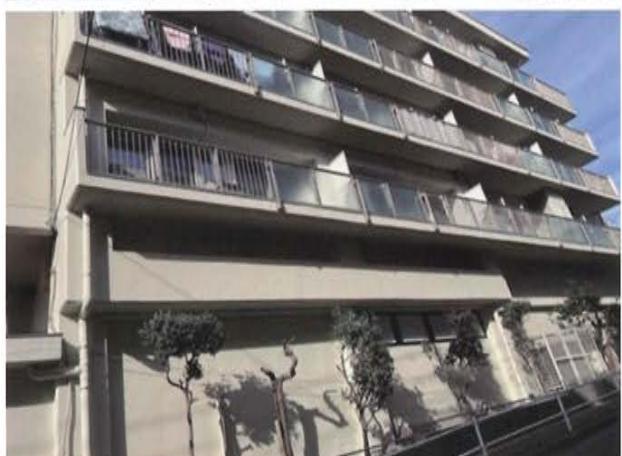
次に示す写真は完成後であるが、耐震補強工事と同じタイミングで、大規模修繕(屋根防水及び外壁補修・塗装)を行ったため、すっきりとした外観になったことで居住者は満足されていたと感じられた。
