JASO発 暮らしつづける街へ (Part 2) <第 11 回>

段階補強・第二段階目へ進めない
マンションの合意形成～改修工事まで(有)日欧設計事務所 代表取締役
岸崎孝弘

名 称：N マンション
所 在 地：東京都杉並区
敷地面積：1694.73 m²
建築面積：904.69 m²
延床面積：6106.636 m²

構 造：鉄筋コンクリート造耐震壁付ラーメン構造
1 階部分はピロティ駐車場・駐輪場
階 数：地上 8 階建て
用 途：共同住宅
住 戸 数：75 戸+管理人室
建 築：1973 年 3 月竣工 (築 49 年)

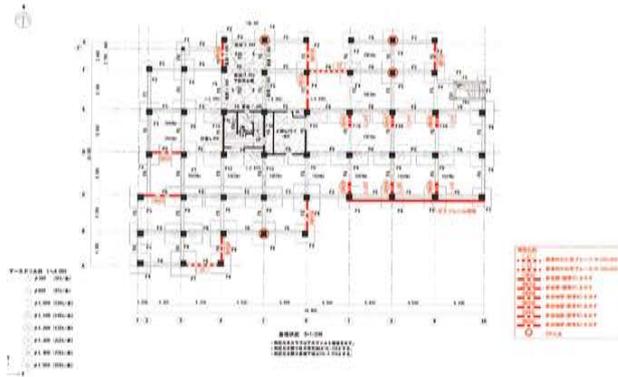
この内、1階ピロティ部分の補強（耐震壁新設、袖壁補強、柱巻立て補強、K型鉄骨ブレース）は完了しており、そこだけはIs値が0.6を超えているが、それ以外はIs値が0.3台部分もあり倒壊もしくは崩壊の危険性がある、というのが現状である。

図3 1階補強設計平面図 赤表示が補強箇所
ただし、南面の直付アウトフレームのみ未施工

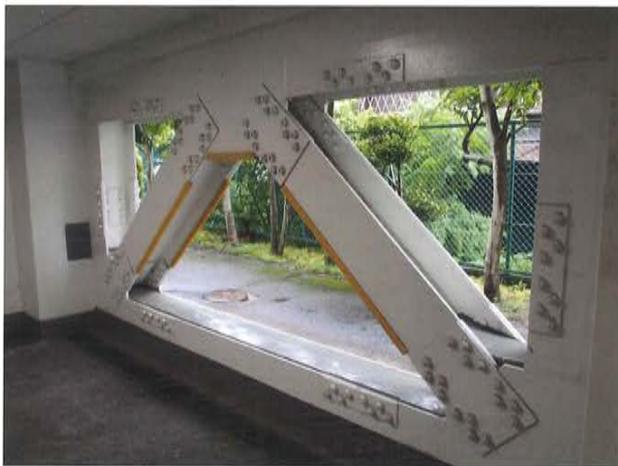
写真3 K型鉄骨ブレース補強箇所

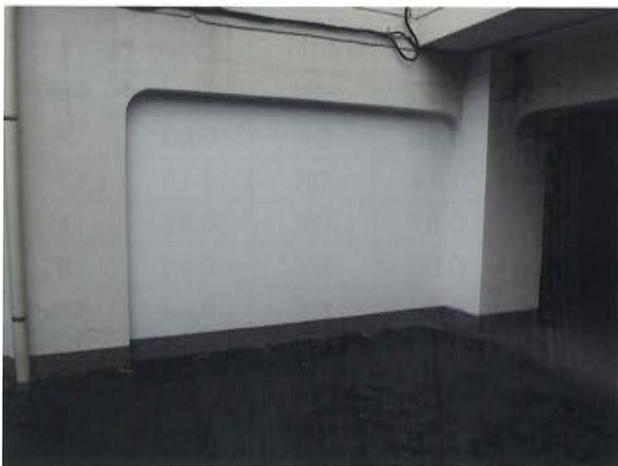
写真4 壁増し打ち箇所

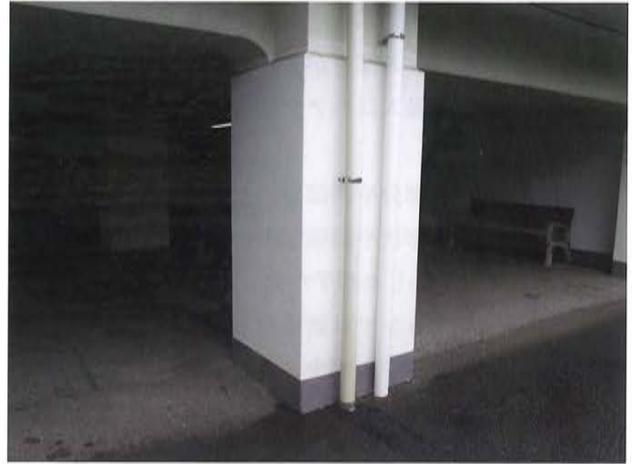
写真5 柱巻き立て補強

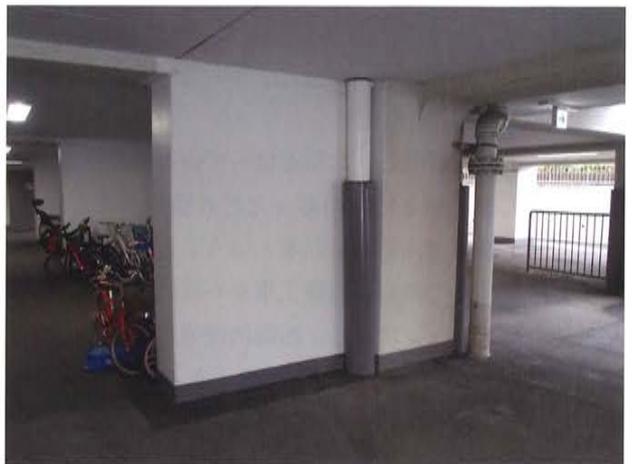
写真6 袖壁補強

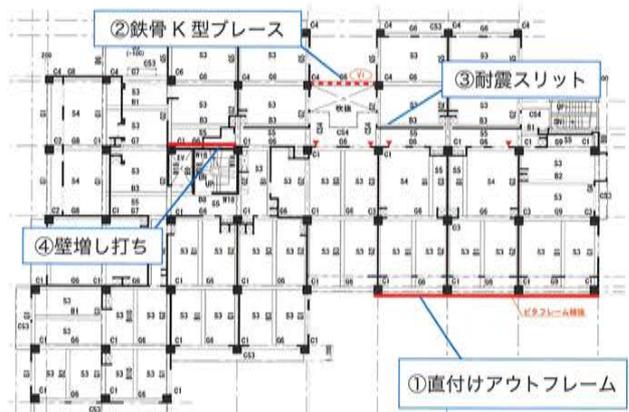
そのほか、①南面1階から3階までの住戸バルコニー前に直付けアウトフレームを9構面、②北側2階から3階の凹部にK型鉄骨ブレースを2構面、③廊下側の極短柱を解消するためのスリット26箇所設置、④6階階段室の壁の増し打ち補強（ルーフバルコニーで外壁に当たる壁）と言う四点が未実施となっていた補強計画部分である。

図4 補強未施工部分 平面的一覧図

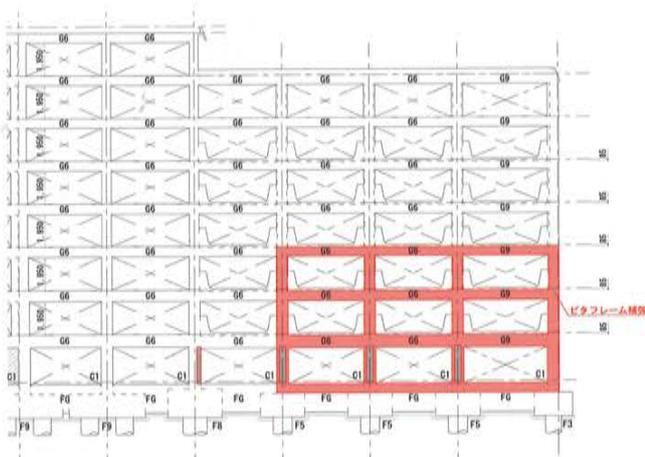
図5 1～3階直付けアウトフレーム取り付け位置 立面

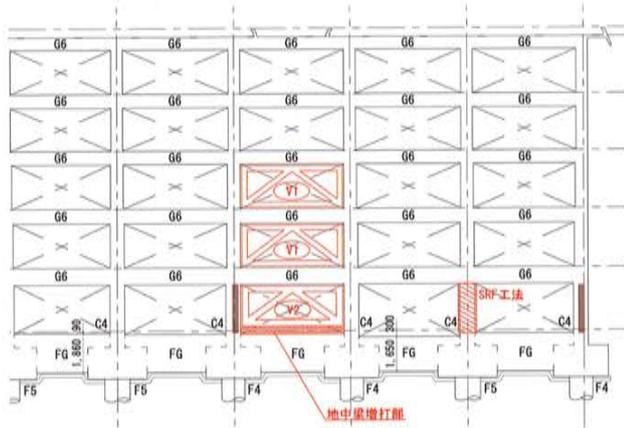
図6 2・3階K型ブレース取り付け位置 立面
1階部分は施工済み

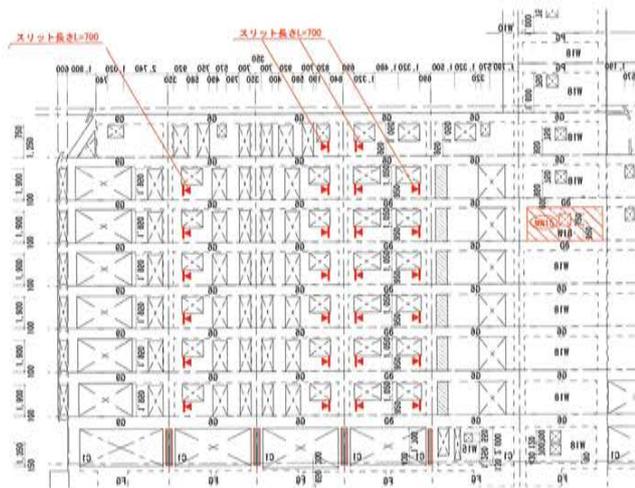
図7 2～8階スリット位置
6階増し打ち壁位置 立面

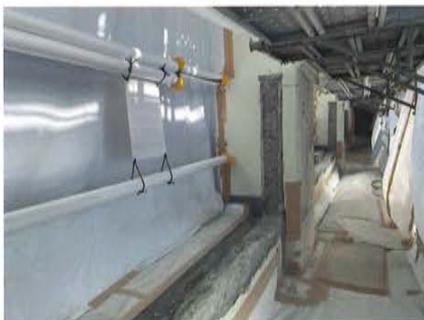
写真13 南側バルコニー前躯体解体中

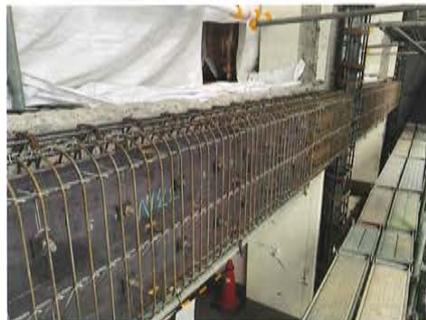
いざ着工してみると、外壁躯体外側の塗りつけモルタル厚が一般的な厚みの3倍の90ミリもある箇所があり、想定以上のモルタル廃材が出て費用に若干の増が発生した。また南側ピタフレームの一部で新築時の躯体施工精度が悪く、補強鋼板と躯体間の距離が図面と異なる部分があり、後施工アンカー長さが不足したため変更を余儀なくされるなどの設計変更が発生した。何しろ今回の工事、診断及び設計を行なった施工者が選外となった上、その構造担当者を有償で現場監理に入ってもらおうよう要請したにもかかわらず、それを頑なに拒否したため構造担当者不在での施工監理という異例の現場だったため、シミズ・ビルライフケアと認定工法の元である矢作建設及び、ピタコラム工法協会の構造担当者の協力により、問題なく変更に伴う諸々を解決することができたのは幸いであった。

写真14 ピタフレームの鋼板と配筋設置状況

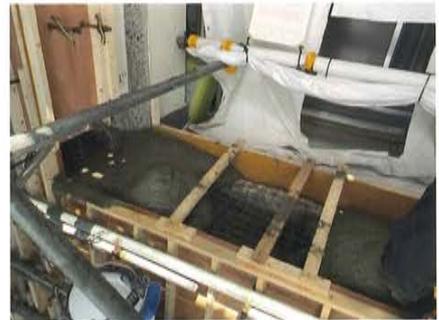
写真15 ピタフレームコンクリート打設配筋が密なので細心の注意を払って施工

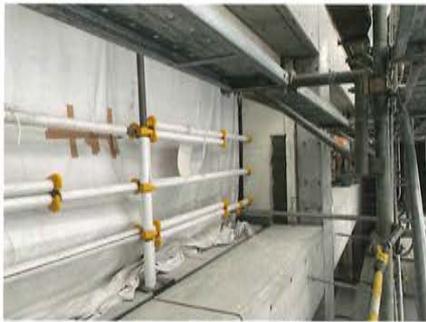
写真16 脱型した状況

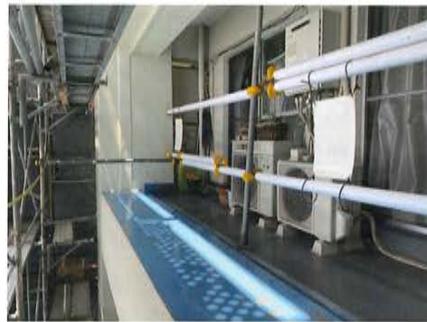
写真17 躯体に塗装・梁上には塗膜防水を施工

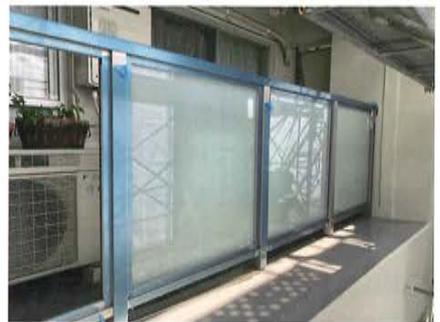
写真18 フレームの付く住戸は鋼製手すりをアルミのガラスパネル手すりに更新

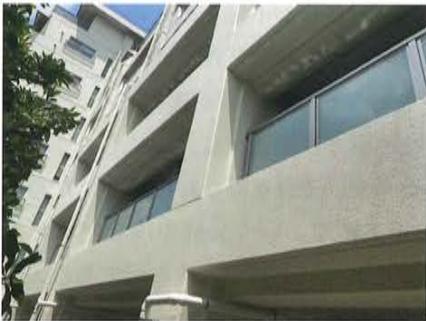
写真19 完成したアウトフレーム

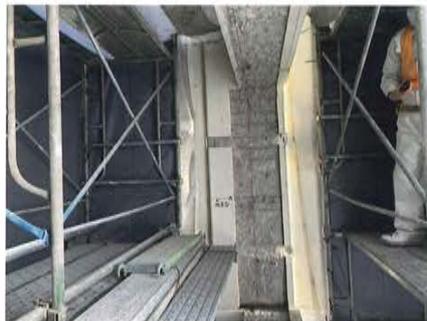
写真20 北側既存柱・梁のモルタルを除去

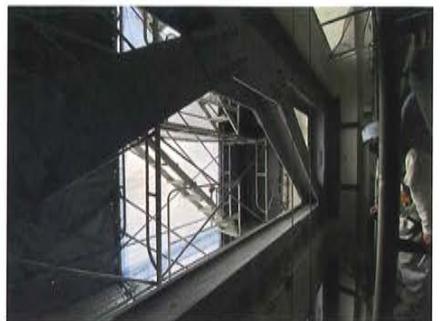
写真21 鉄骨ブレースを吊り込み設置

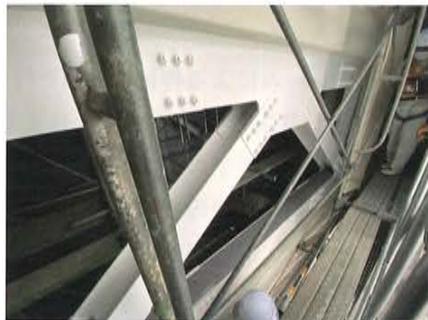
写真22 ブレース全面に耐久性を考慮して厚膜ポリウレタン樹脂塗装、上面はモルタルを詰めて塗膜防水を施工

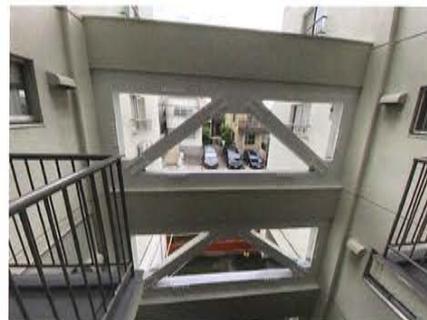
写真23 完成したブレースを廊下から見る

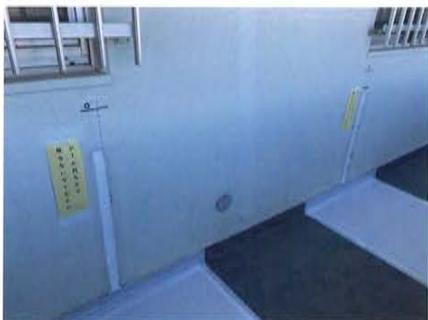
スリット工事は開放廊下からだけで施工が可能で、基本的に居住者への負担はほぼなく施工を行うことができた。一部で壁の鉄筋の配置が悪く設計された長さでは、必要数切断のできない箇所もあったが、そこは現地で

写真24 壁にスリットを施工、耐火バッカー材を入れ、耐火シールを施工

カッターを入れる長さを予定より伸ばし、予定通りの鉄筋を切断するように指示を出し、無事に完了させることができた。(写真24・25)

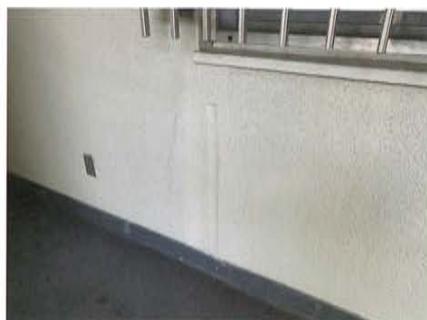
写真25 スリットに塗装し、仕上げた状態

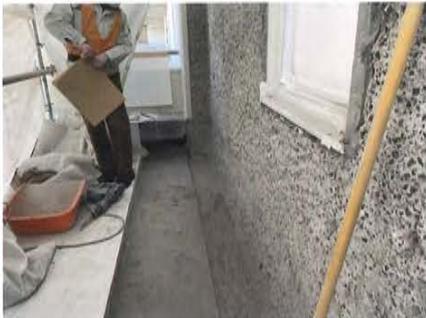
6階の壁増し打ちが実は今回工事の1番の施工上の難関で、既存の屋上防水を一部パラペットごと解体し、壁を増し打ちすると同時に新たにパラペットを施工し、既存防水の上に新設防水を被せた上、保護コンクリートを打設し、さらに立ち上がりをブロックで隠蔽し、既存と同じくウレタン塗膜防水を施工するという、極めて漏水の危険度の高い仕様を汲んでいた部分で、筆者としても施工可能ではあると思っていたものの、若干の漏水などは覚悟の上での仕様であったにも関わらず、階下への一

写真26 6階屋上の増し打ち壁部分、既存パラペットを解体、一部防水層を除去して、躯体を目荒らし

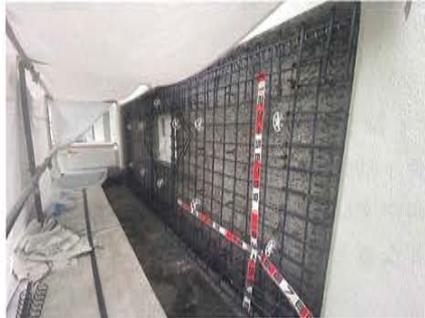
写真27 壁配筋施工

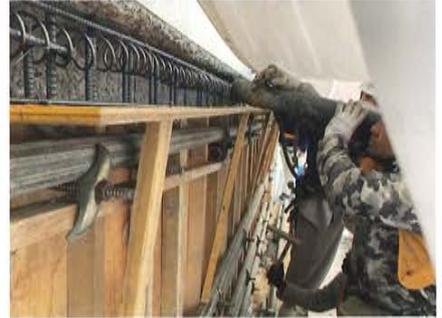
写真28 型枠を組みコンクリート打設

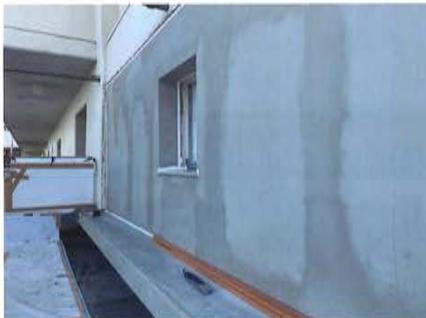
写真29 脱型
合わせてパラペットアゴも施工

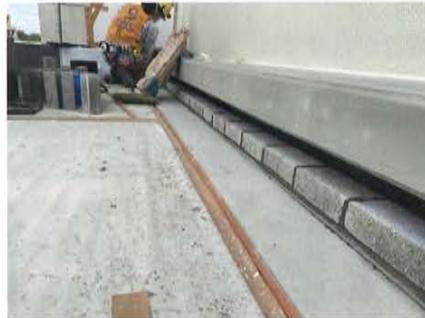
写真30 既存防水層に増し貼りし、立ち上がり端部で押え、保護コンを打設、顎下にブロックを積み隠蔽

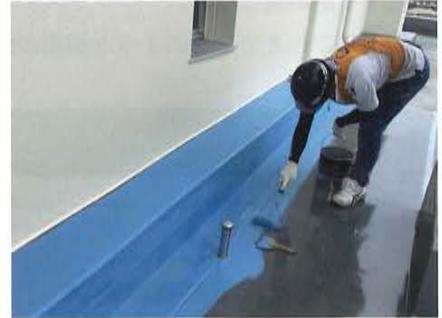
写真31 塗膜防水を施工

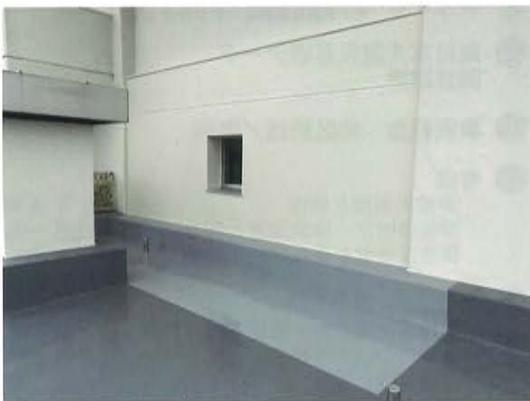
写真32 完成した増し打ち壁

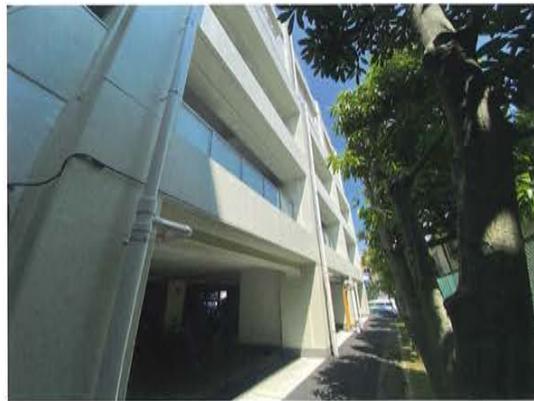
写真33 南側ビタフレーム竣工した全景

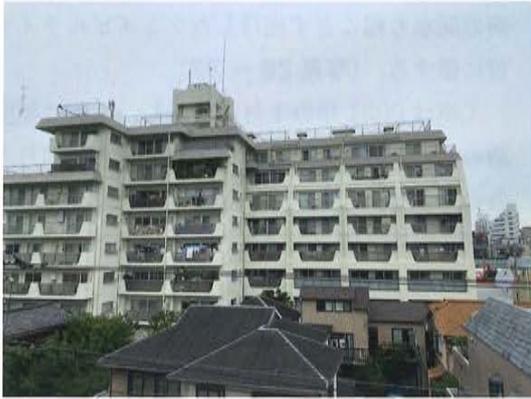
写真 34 建物南側全景 画面右下に補強したフレーム
がわずかに見える

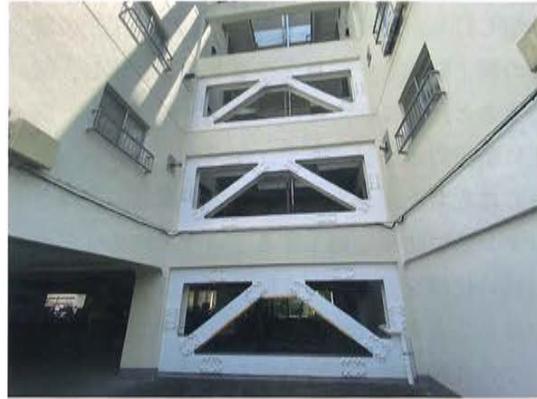
写真 35 北側鉄骨ブレース全景
