## JASO発 暮らしつづける街へ(Part 2) &lt;第19回&gt;

分譲マンションの“居ながら投資”的事例  
～耐震補強 × 省エネ改修 × 大規模修繕～

URD 建築再生総合設計協同組合

表1 建物概要

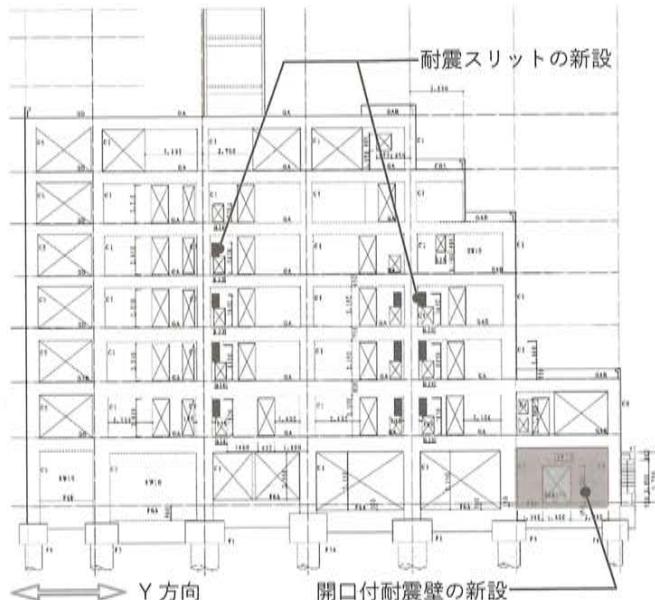
図4 X3通り軸組図(耐震補強工事実施箇所)

当該建物の構造的に不利となる点は、上階に向けてセットバックしていること、耐震壁となる戸境壁が1階まで連続していないこと、窓やP.S.・MB扉等の小窓に隣接する極脆性柱があることであった。有利となる点は、柱の数やスパン割りが良く、セットバックがあつても柱・梁・壁の通り芯上に載るように組まれていることである。

結果としては、年代的にも新耐震基準に近い考え方で設計がなされていたこともあってか、コンクリート強度、鉄筋の量や配筋の仕方は比較的良好、I s 値はY方向の1～3階で0.6を下回ったものの、旧耐震基準時代に建てられた建物としては悪くなかった。

- ①耐震スリットを設け、極脆性柱を解消する。
- ②Y方向 1 階に耐震壁を設け、強度と剛性を高める。

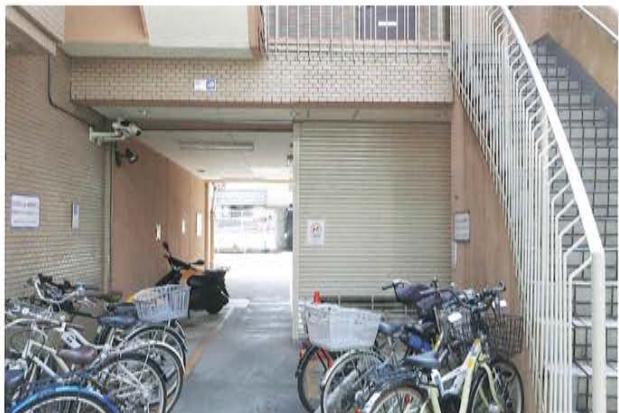
図7 1階ピロティ廻り 開口付耐震壁設置前

耐震壁の新設箇所は、現在は共用部の扱いとなつてゐる北側のピロティ部分を選定した。元々このピロティは専有部としてつくられたのだが、現在は臨時駐車場、バイク置場として使われ、管理組合の倉庫が付属している。東側には駐輪スペース、消火栓ポンプ室がある。普段は、

ゴミ置場等西側に抜ける動線となっている。そのため、耐震壁は開口付きとして、日常使用への影響が生じないようにした。開口が付く分と構造的バランスを勘案して、壁厚は 220 mm となった。

補強部周囲には、給水管、消防用給水管、照明器具、防犯カメラ等があったため、補強と不可分の工事として更新や移設を行った。また、腐食した鋼製扉を更新した。ピロティ部分は、開口付耐震壁ができた後でも違和感の無い納まりとなった。各種劣化部の修繕も一通り済ませたことになり、塗装や、駐輪場等の区画を整えることで全体的なまとまりをつけた。

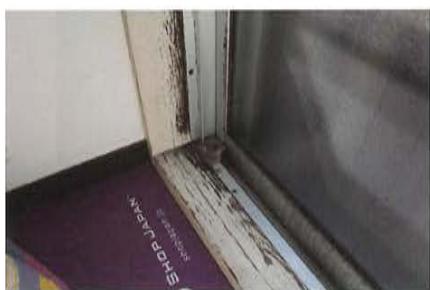
新築当初からのアルミ製窓サッシは、付属部品の劣化が進み、断熱性の不足によって結露・黒カビの発生も顕著であった。出隅でガラス突付けられたコーナーサッシが多用されており、短手方向の片引窓は幅に比べてかなり縦長で、動作時に引っ掛かりと回転挙動が出て不便であった。現環境に比べて性能面で劣り、全体的な劣化も顕著であることから、Low-E 複層ガラス入りのアルミサッシに更新し、水密性、気密性、断熱性、遮音性を現行の省エネ基準並に向上させることになった。なお、このサッシ更新工事は、環境省とクール・ネット東京の補助金事業を活用して実施した。

図 10 工事前 窓廻りの結露・黒カビ

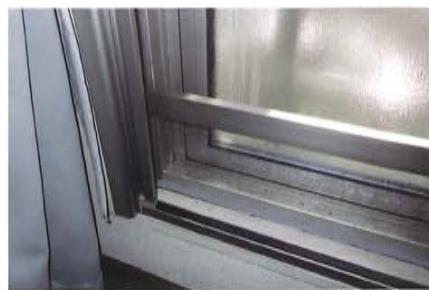
図 12 サッシ更新後のアルミ面の結露

更新後は、室内の温熱環境は良くなつたという点は好評であったが、数戸の住戸でアルミ面の結露発生が再び話題となつた。気密性の向上で、室内の湿度が下がりにくくなつたためである。当然、新製品導入以前からこの点の周知は徹底してきている。どうも旧型サッシへの慣れが要因となっているようである。人も含め生物からは絶えず水蒸気が放出されている。家具の配置によっては室内の湿気が抜けにくい。窓を開ける頻度や換気扇の使

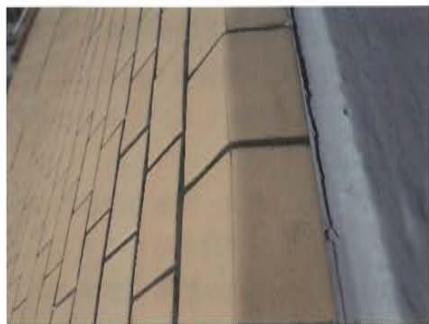
図 13 工事前 パラペット天端の納まり

パラペット天端の外装仕上材は、外側は役物タイル、内側は塗材系で、境はシーリング材で見切られている。劣化調査時には、窓開口のまぐさ等のタイル仕上部分の下端と、タイル目地部分に白華現象が確認されていた。

そこで、雨掛かりとなる部分のタイル貼り仕上をやめ、躯体改修、下地調整、塗布防水等を行った上で、金属材で覆う形で防水改修を行った。これによって浸水・漏水リスクが大きく低減されることを期待している。

①パラペット天端、下階に住戸のある手摺壁天端  
：アルミ製笠木

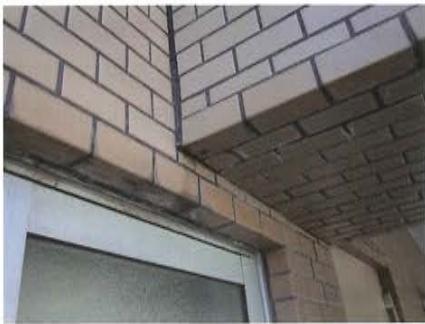
図 14 工事前 まぐさ・梁下端の白華現象

これはタイルの裏側に水が回っていることを意味する。シーリング材は有機質成分から成るため、打替えたとしても耐久性には限界がある。タイル目地等に使われるモルタルは防水性に欠ける。

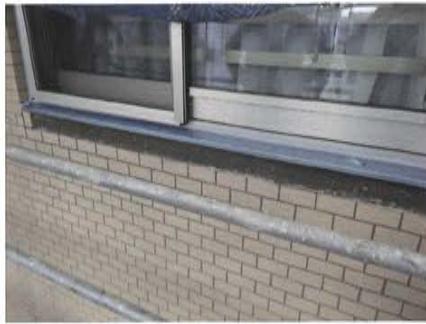
図 15 窓面台の塗布防水、水切金物設置前

③窓面台：アルミ製水切金物

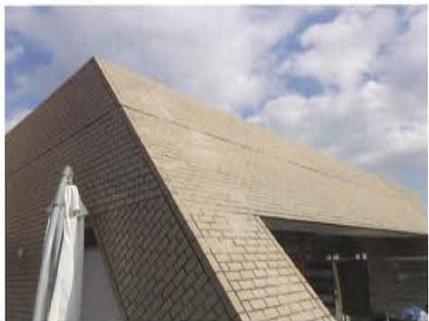
図 16 工事前、磁器質タイル、白華現象

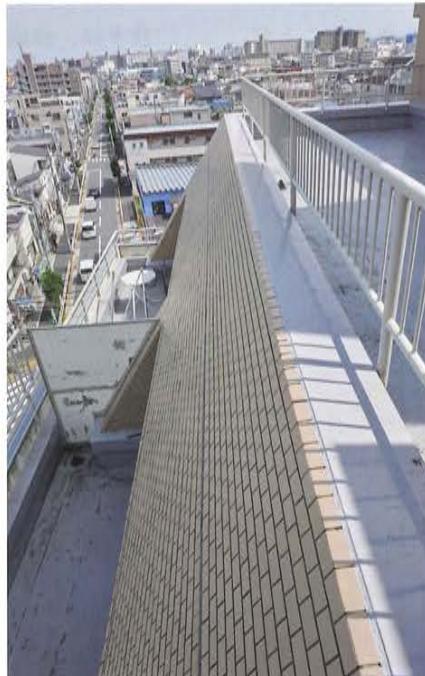
図 18 工事前 天端の納まり、鋼製手摺

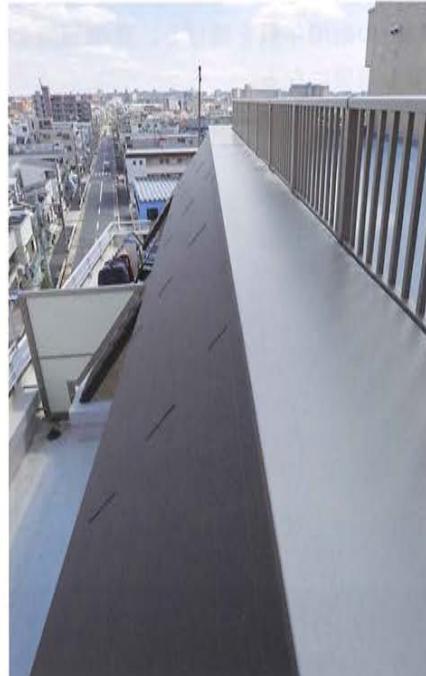
図 19 工事後 アルミ笠木・アルミ手摺

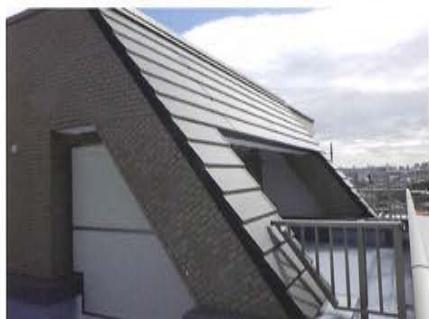
図 17 工事後、ガルバリウム鋼板横葺き

②斜柱面：ガルバリウム鋼板横葺き

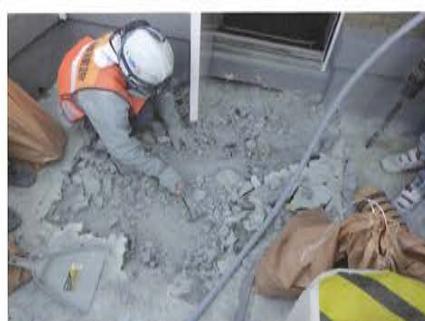
図 21 押えコンクリート層・防水層撤去

一部のルーフバルコニーで、漏水・浸水事故が複数回発生していた。サッシ、シーリング材を新しくすることを機に、問題部位のアスファルト防水層も更新することにした。既存材を全て除去し、アスファルト防水層3層を熱工法で敷設した後、屋根外断熱用押出発泡ポリスチレン保溫板Ⅲ種b ( $t\ 75\ mm$ ) を載せ、コンクリートで押さえた。このルーフバルコニーは、アルミ笠木の新設も含め、防水に関連するものはほぼ全てが一新されたことになる。現行の省エネ基準以上の断熱性も有している。

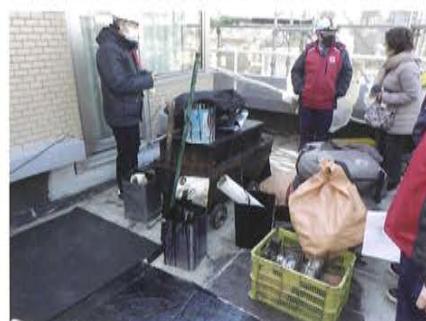
図 22 改質アスファルト防水（熱工法）

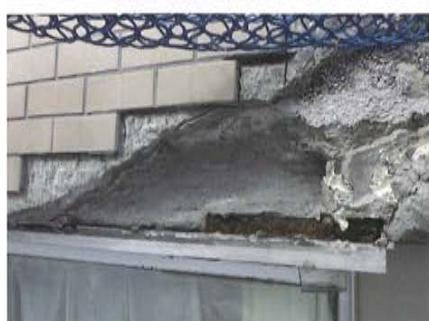
図 20 まぐさ廻りの軀体不良部

躯体の不良部・劣化部の数は多くなかったが、大型の

不良部が数箇所確認された。不良部と脆弱部を全て除去した後、中性化抑止材を塗布し、補強材を挟み、防錆・中性化抑止効果を期待してポリマーセメントモルタルにて修復・復旧した。
