JASO発 暮らしつづける街へ(Part 2) <第31回>

第5電波ビル 耐震改修工事事例
～秋葉原中央通りに面した商業ビルの耐震改修の事例～(有)共同設計五月社一級建築士事務所
三木 剛／早川太史

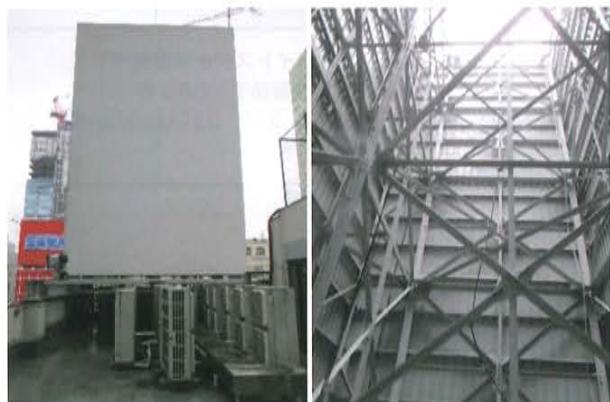
相談内容は、建物の屋上に設置されている大型看板が地震時に転倒の懸念があり、大型看板架構の耐震性についてであった。また台風等の強風で看板が飛ばされ通行人への怪我等事故も心配された。なお当該建物が、千代

写真2 屋上大型看板が経年劣化で地震や風圧に耐えられるか不安があった。

2020年1月に耐震診断が行われ、結果、1階～4階がI s 値 0.6 に届かずNGとなつた。これはコンクリートが設計基準強度通りの圧縮強度が出なかつたこと、一部極脆性柱が有つたこと等が挙げられる。また、屋上大型看板の耐震性能が満足されず、補修・補強あるいは除去することが望ましいという報告結果となつた。

が疑われた。既存メタルボード材を解体の上、アスベスト処理して、柱梁フレーム補強を行い耐震補強を成す計画に対し、ビルオーナーが理解を示し実施設計となつた。補強部材として1階～3階(柱外枠付フレーム補強+袖壁補強)、4階(柱外枠付フレーム補強)、5、6階(壁新設)にて補強する。また、屋上大型看板は既存鉄骨基礎部分のみ残置し、上部構造材は全て解体・除却し、高さ4m以内の看板とすることで、行政への工作物設置届けを必要としないボリュームとし設計を行つた。

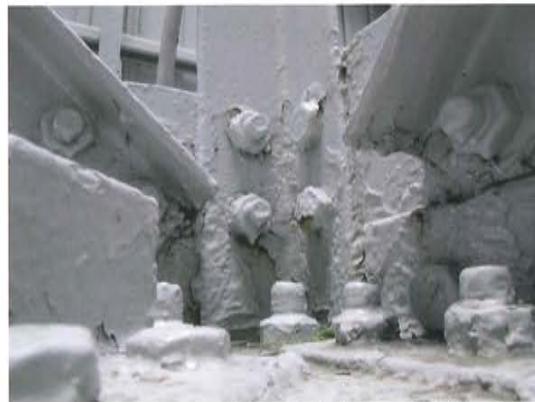
写真3 屋上大型看板の接手ボルトの劣化状況

建物側の解体工事が終わると屋上広告塔の解体工事が着手された。鉄骨下地材を確認すると高力ボルトや鉄骨部材の劣化が見られ、錆の進行が確認された。

屋上看板の設計では角形鋼管とH型鋼材にて柱が構成され、梁とプレース材によりかなり頑丈に設計された。また鋼材は溶融亜鉛メッキ鋼材(どぶ付け)とし、錆による劣化が排除された。

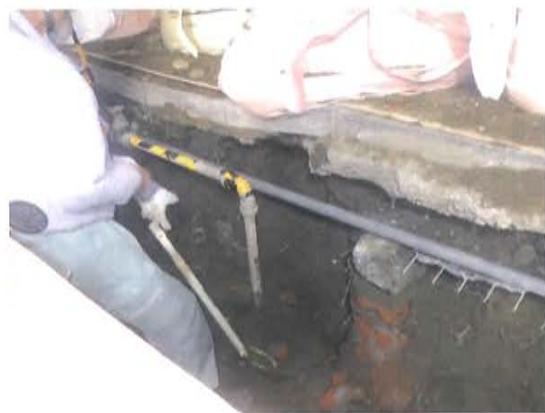
写真5 地中に古いレンガ積が出てきた。

古いビルのため補強部材である地中梁設置位置に既存図にない位置に給水管が埋設されていた。どうにか既設配管を盛替え地中梁の設置をした。また地中梁設置に伴い、根切を行ったところ、地盤面下はレンガ積になった部材が出土し、当該カ所の歩道が沈下した。行政と協議しながら復旧作業を行った。

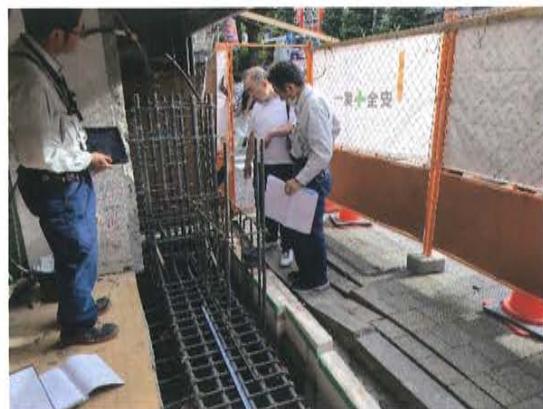
写真6 地中梁の配筋検査

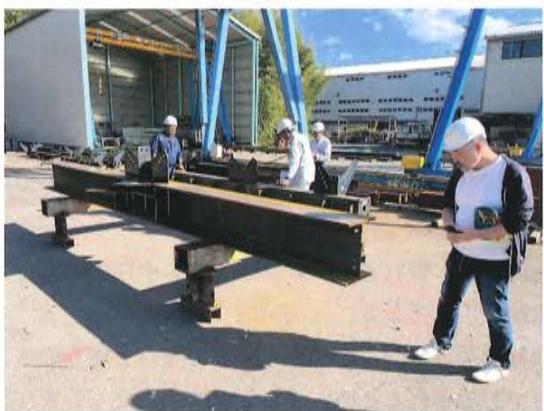
写真9 鉄骨工場検査の様子

なお鉄鋼の製作は埼玉県にある鉄工所にて制作され、近隣のメッキ工場にて加工され最終的に現場搬入となつた。構造設計者が鉄骨工場にて製品検査を実施し、部材の寸法検査及び超音波探傷試験にて検査し承認され現場搬入となつた。

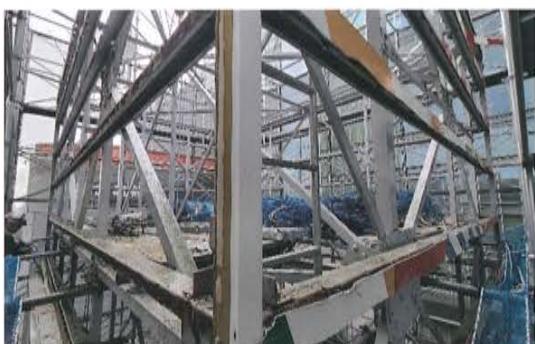
写真8 屋上看板解体の様子

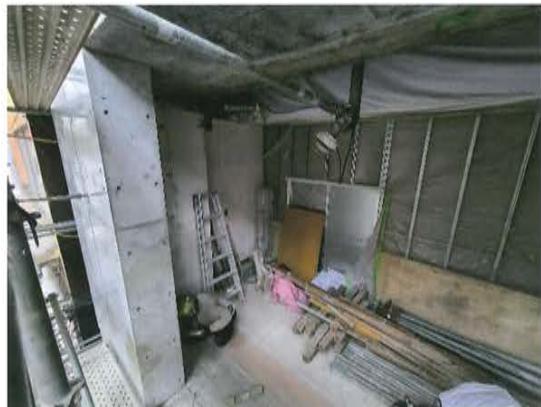
写真 13 脱型後の補強部材

古い建物で既存のコンクリートの状態(ジャンカ等)が心配されたが、比較的既存コンクリート躯体の状態は良かった。

このような部分的なコンクリート打設工事だと、脱型後ジャンカや巣穴が出てしまうことが良くあるが、施工者の努力により比較的きれいにコンクリートが打設された。

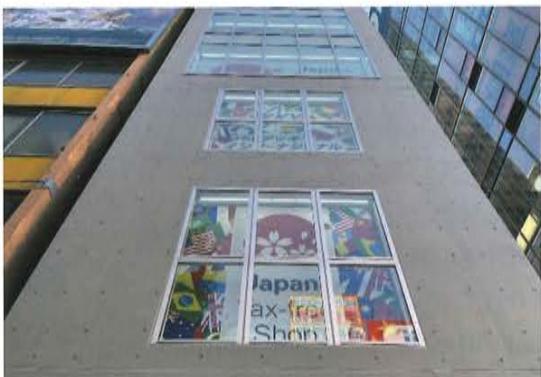
写真 16 水性フッ素塗料にてコンクリート打放しの表情とコンクリート保護を目的に塗材を選定した。

但しコンクリート素地では風雨にさらされコンクリートの劣化が進行しやすくなる。コンクリートの保護という観点から塗装を行うこととした。

塗装仕上げ材に選定したのは、水性フッ素塗料で、コンクリート打放しの表情を復元する塗装工法である。本塗料材はファンデーションパフにてグラデーション処理しフッ素塗材トップにて仕上げるため、見た感じではコンクリート打放しに見えるが、コンクリートの保護性能や防汚性能に優れる。コンクリートの中性化の進行も防げる塗装工法である。

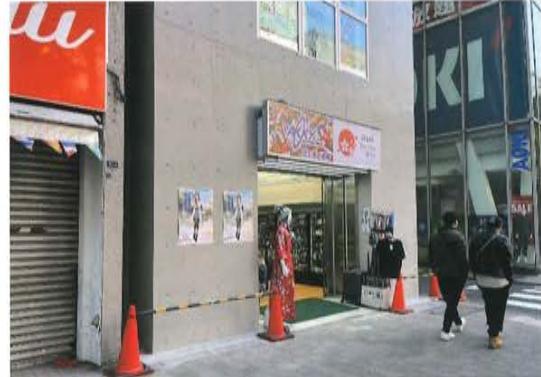
写真 17 店舗出入口には袖壁付柱フレームが新設されたが、そのフレームを意匠的に表に出した。

補強のフレームとしては 1～3 階まで袖壁付柱フレーム補強、4 階が柱フレーム補強となり、5～7 階の 3 層は壁の復旧という工事となる。
