JASO 発 暮らしつづける街へ (Part 2) < 第 54 回 >

2025 年度 JASO 賞 審査結果
その 2 優秀建築賞JASO 表彰審査委員会 委員長
大越俊男2025 年度 JASO 賞 優秀建築賞
審査結果講評 (抜粋)

優秀建築賞
第 1 丸福ビル耐震改修&リノベーション工事

建物概要：竣工年 1963 年
構造規模 鉄筋コンクリート造 5 階建て
延べ面積 650 m^2
用途 賃貸共同住宅

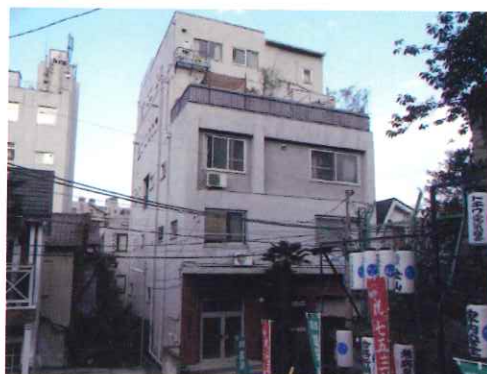
↑ 改修前外観

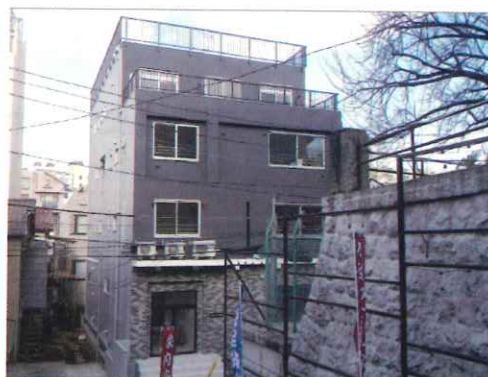
↑ 改修後外観

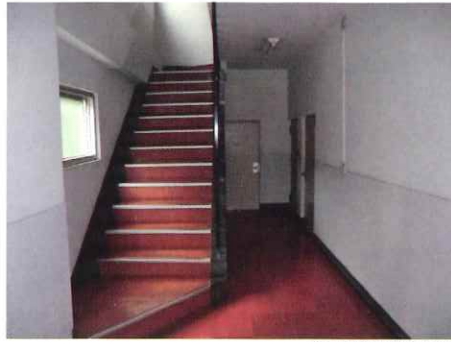
↑改修前共用部

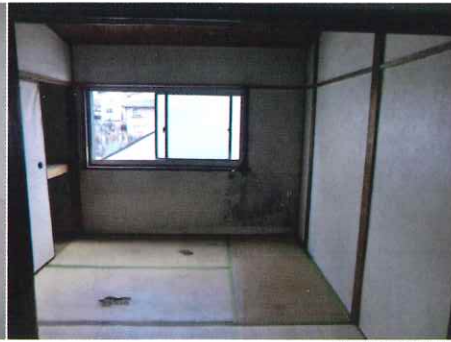
↑改修前室内

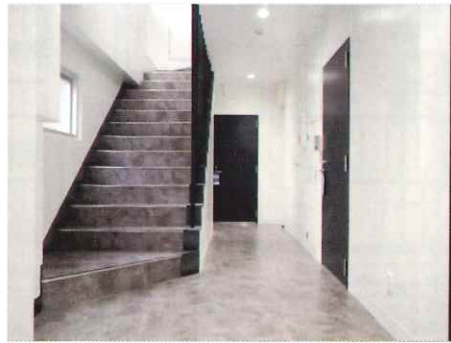
↑改修後共用部

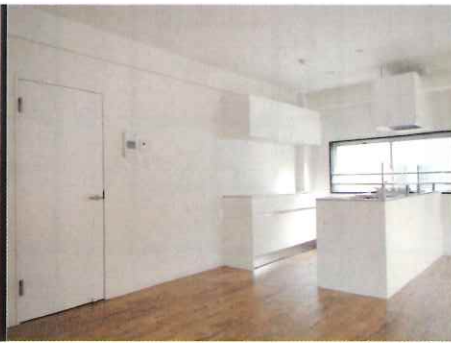
↑改修後室内
