## JASO発 暮らしつづける街へ(Part 2) &lt;第 57 回&gt;

管理組合が行う専有配管一斉更新工事【前編】  
全戸へ入室する改修工事と改正区分所有法への対応有限会社マンションライフパートナーズ  
柳下雅孝

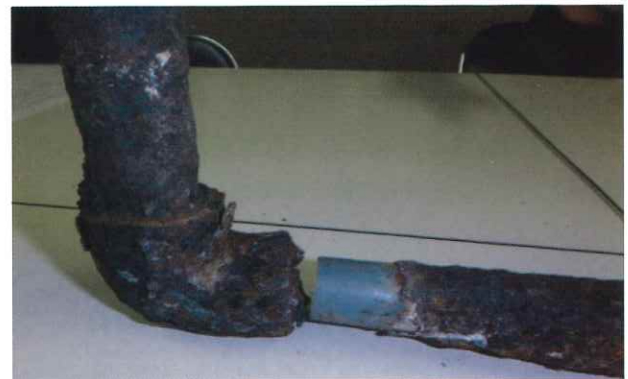
専有部分の給水管に「塩ビライニング鋼管」が使用されている高経年マンションは、必ず更新工事が必要となる。できれば、築40年を迎える前に更新したい所である。(図2・写真1)

写真1 築33年、トイレのロータンクに接続される専有部分給水管の立ち上がり部分の激しい腐食事例。

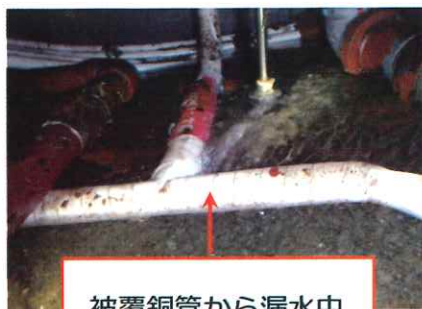
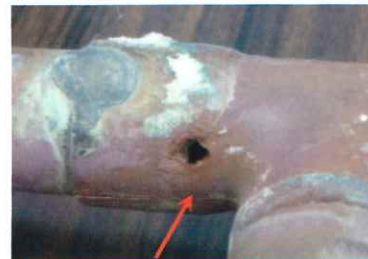
突然発生することがあり、これを検査などにより事前に予測することは困難であるので、給水管と合わせて更新することを望ましい。(写真2・3)

被覆銅管から漏水中

漏水の原因となったピンホール

写真2・3 洗面所の床下で給湯管(被覆銅管)から漏水が発生した事例(築33年)

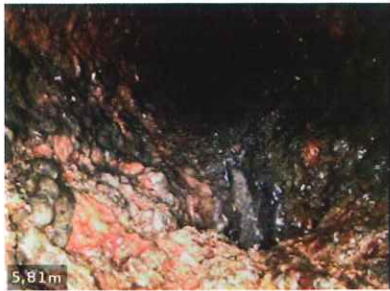
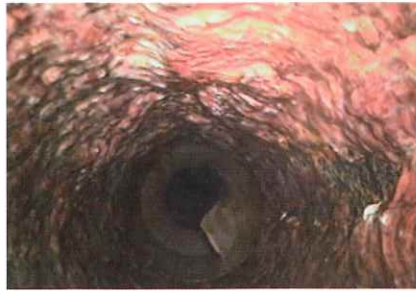
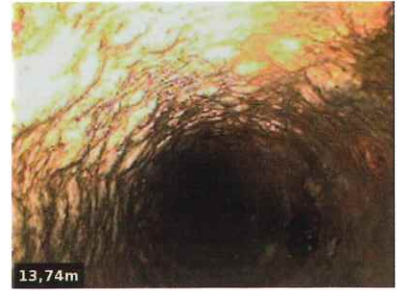
もまだ足りない。実務上においては、台所系統とそれ以外の系統を比較することで、腐食の程度が異なっていることを感覚的に捉えることはできるが、残存寿命判定まで結びつける根拠だけでは確立されておらず、どうしても判定者の主観に依存される。(写真4～6)

写真4～6 2004年竣工 神奈川県にある某民間大手系の高層マンション

極端な事例ではあるがわずか築22年目で台所排水立管(鉄管)の貫通腐食により漏水事故が発生した。

それを受け管内カメラ調査を実施。調査は管内高圧洗浄を実施してから1週間後に行った。

写真は同一の縦系統住戸のもので、最上階から最下階まで管カメラを挿入した。

写真4(左) 台所単独系統 写真5(中) 浴室洗面洗濯系統 写真6(右) トイレ単独系統  
一般論通り、台所排水系統の腐食が一番進行しているように見える。(現に漏水事故が起きた)  
合流継手は浴室洗面洗濯系統のみ集合管で、その他は在来継手である。

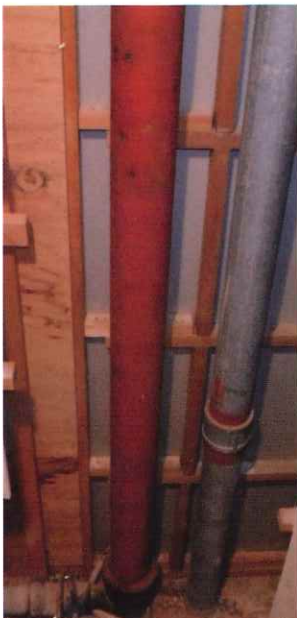
写真7 Phase1

斑点状の模様が管外面に現れ始める

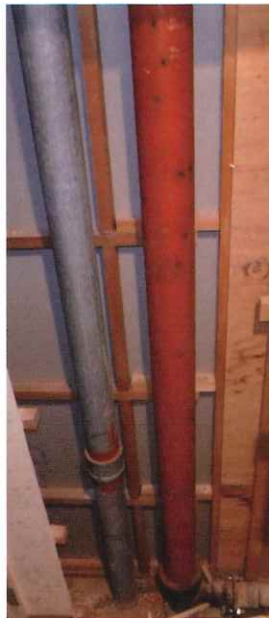
写真8・9 Phase2

斑点状の模様が増え、斑点の黒さが濃く目立つようになってくる

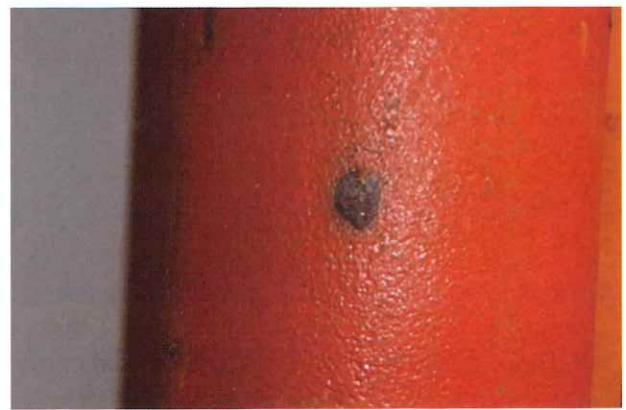
腐食が貫通し漏水が発生したらアウトではなく、Phase 3の段階で末期状態(要更新)と判定できる。いずれの段階でも漏水事故として日常生活の場に劣化が顕在化しないのが厄介だ。

写真10 Phase3  
斑点状の模様が増殖、この時点で末期状態(要更新)と判定できる。

何故なら、漏水には至っていないが手で折れるぐらい強度を無くし脆弱化しているから。

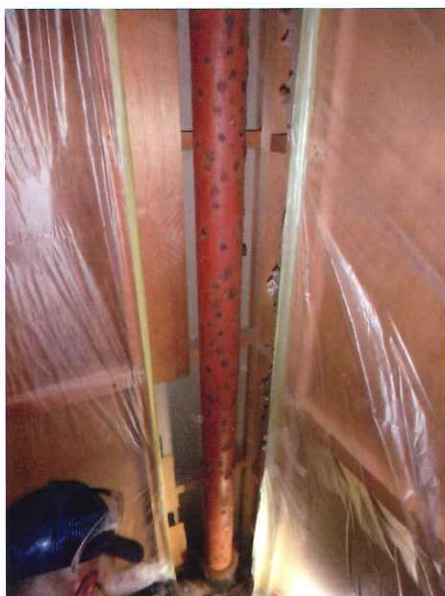
写真11 Phase3  
写真10の立て管を持ち帰り、半割りし内部を確認。

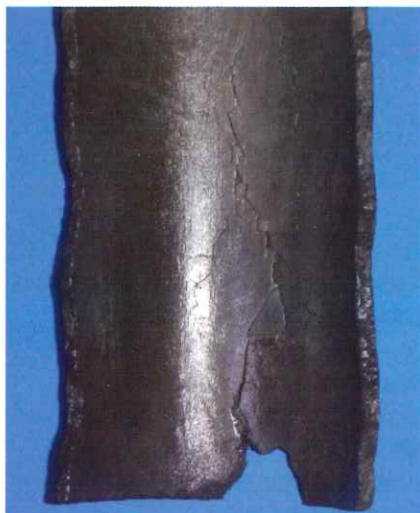
写真12 Phase3

写真11の片方を酸洗いし金属素地と損傷状態を確認

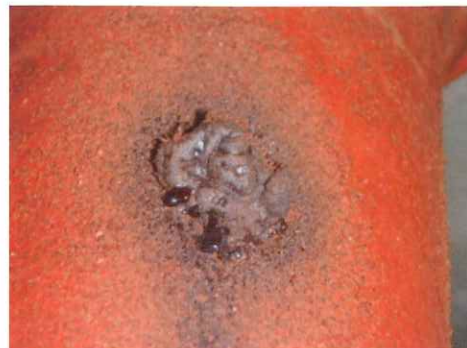
写真13 Phase4

腐食が貫通し水滴が滲み始める。漏水事故としては顕在化しない。

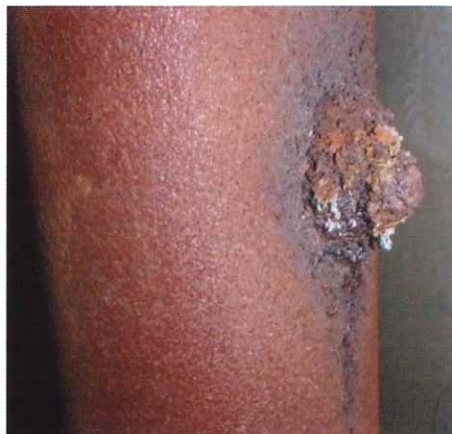
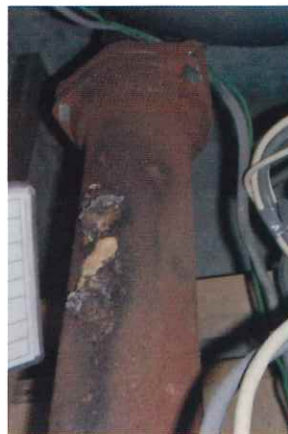
写真14・15 Phase5

実際は漏水しているのだろうが、カサブタが止めてくれて大事には至らない。この状態で管内高圧洗浄を行うと漏水事故に至る可能性大。
