## JASO発 暮らしつづける街へ (Part 2) &lt;第 59 回&gt;

## 能登半島地震木造被害の検証

サンリョウ設計  
鈴木昭夫

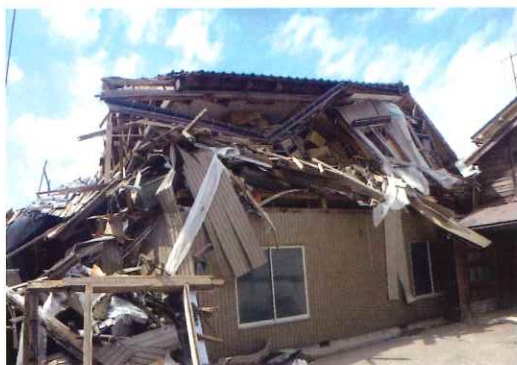
写真 1 輪島市河井地区

写真 1 は道路幅員、後退距離から推測して 3 階建てがなぜ可能となったかは不明であるが、3 階には段ボールが多数見られ、倉庫として使用されていた可能性がある。

荷重などについて構造計算が適切であったか懸念する。

1 階、2 階は形が残っているが、3 階が崩壊し道路を塞いでいる。3 階の床梁と柱の接合金物が脆弱で、柱が梁から抜け、崩壊したと考えられる。3 階が増築の可能性もある。

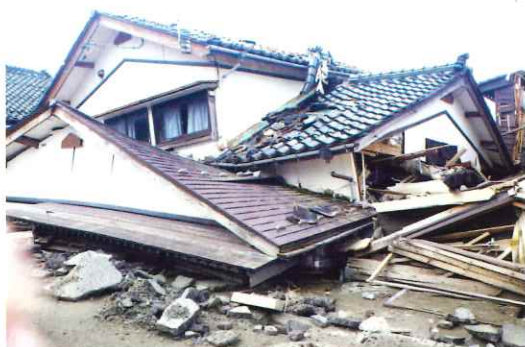
写真 2 珠洲市宝立地区

写真 2 は珠洲市宝立町鶴飼の海岸寄りの建物であるが、付近一帯は多くの建物が同様な被害を受けている。

道路のマンホールも 1m ほどせり上がっていて、復旧にはかなりの時間を要すると思われる地域である。

地震前の 1 階の形状は不明であるが、同じ地区で軽度の被害か、ほぼ無被害の木造建物もあった。

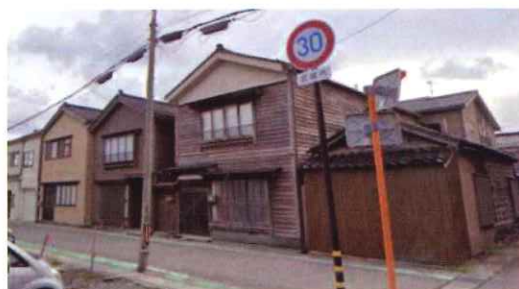
写真 3 輪島市河井地区 地震前 google より

輪島市河井地区の海寄り地区は軟弱地盤で、住宅地として適切な地域は主に国道 249 号線の海と反対側の地域になるが、立地に適切な宅地が限られている土地柄、木造密集地域化している。隣棟間隔が 30 cm 程度の街区もあり、ほぼ長屋状態となっている。写真 3 は地震前の街並みであるが、この街区は全 8 棟の内 5 棟が倒壊、2 棟が小破、1 棟が新耐震と思われ、ほぼ無被害の状態であった。JASO では 2010 年に地域ぐるみ耐震化委員会を立ち上げ調査、研究を行っている。詳しくは本誌 2023 年 6 月号 7 月号に掲載されている (白石健次氏著)。近接する小学校の 1 階土間がせり上がっていたとの調査報告が 2025 年 12 月の日本建築学会シンポジウム資料で報告されていることから、この街区も液状化した可能性もあるが、調査時点では痕跡は確認できなかった。

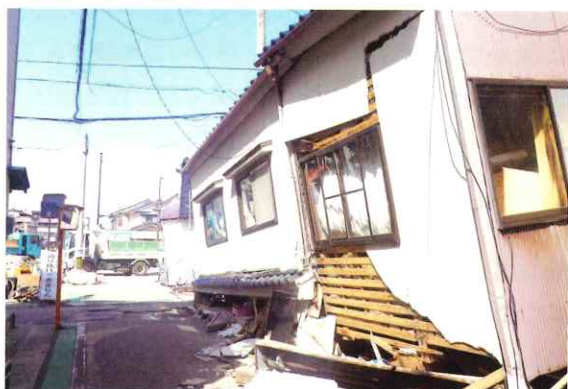
写真4 輪島市河井地区

隔が大きくなり、耐力不足となったと考えられる。輪島塗の作業場、店舗にも同様な被害が見られた。右側の建物は写真4の建物であり、1階が崩壊している。

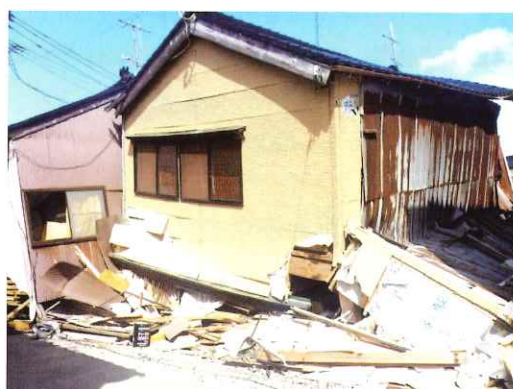
写真5 輪島市河井地区

写真 5 は 1 階が崩壊し 2 階は形が残っているが左方向に移動して写真 4 の隣家に衝突したとみられる。1 階はグーグル写真から 5.4 m の間口の内 0.9 m の壁が 1 枚のみであった。写真 6 は同じ街区の建物であるが、小破となっている。間口 5.4 m に 0.9 m の壁が 2 枚見られ、道路面の耐力が確保されていたために倒壊を免れたと考えられる。

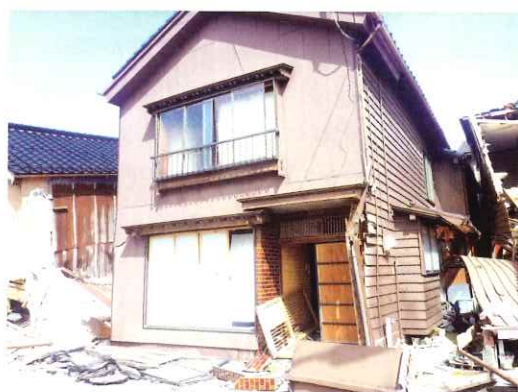
写真6 輪島市河井地区

1 階右側の建物に衝突され外壁が損傷しているが、2 階はほぼ無被害で、改修すれば住み続けられる建物である。道路に面した 2 枚の壁が命を守った結果になったと考えられる。

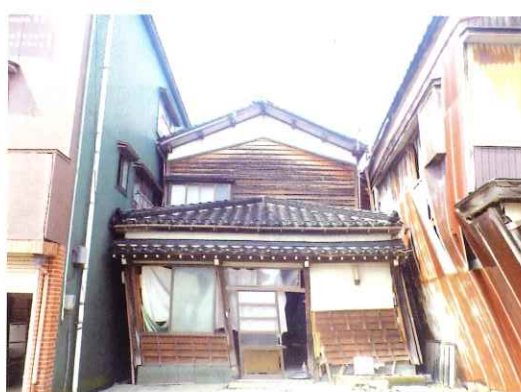
写真7 珠洲市宝立地区

写真 7 は珠洲市宝立地区の密集街区の住宅であるが、両側の建物からの衝突で 1 階が傾斜し、左の建物に寄りかかった状態で倒壊は免れたと思われる。

このような木造密集地域では単独の耐震化では不完全で、地域ぐるみの耐震化が強く望まれる。

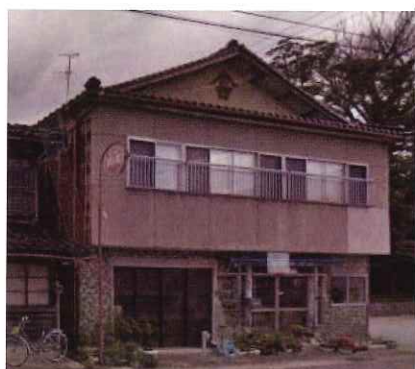
写真8 地震前 google より

写真8は珠洲市正院地区の建物で、旧耐震の既存(写真8)の道路奥に新耐震と推定される増築がされたと思えるが、既存の1階道路側間口は開口過多になっていて、増築との接点から切り離され崩壊した。増築部分は既存との接点の損傷以外はほぼ無被害と思われる。増築の際、古い既存の耐震補強をしていれば崩壊は免れたと考えられる。

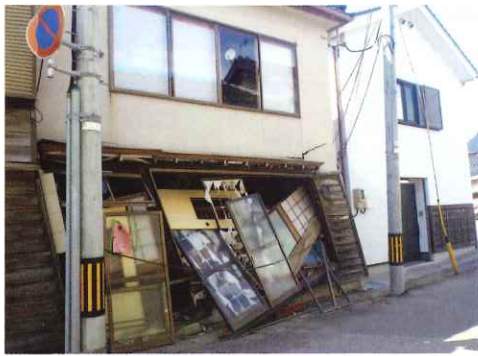
写真 10 輪島市河井地区

写真10も1階間口が全開放で1階の被害が大きかつ

たが、倒壊には至っていない。写真11から2階床梁と根太天端がソロで剛床の可能性があり、間口以外の耐力要素に地震力が分散した可能性が考えられる。

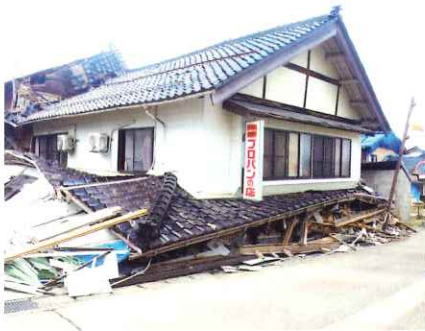
写真 12 珠州市正院地区

写真12は下屋部分と1階が崩壊している。2階の角

柱が下屋の直上に位置し、直下の1階の柱に応力が集中した可能性がある。2階外壁の直下には耐力壁を設け、下屋小屋裏に構造用合板を張ることが望ましい。

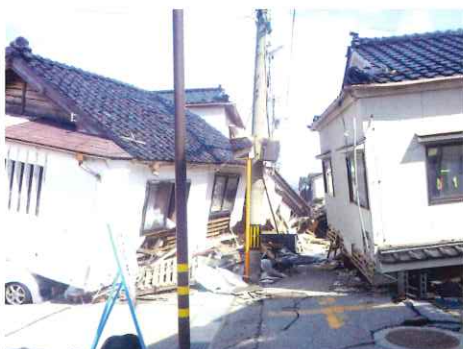
写真 14 輪島市河井地区

写真14の左側の建物はそう古くない建物で、1階が美容院であったと思われる。2階は壁量も多く、形が残った状態で道路にずり落ちていて1階は崩壊している。実物大の実験でも2階の床梁と柱の接合が問題なく耐力壁も適切であった場合で1階が耐力不足の場合は同様な倒壊状況となることが報告されている。2階が耐力不足の場合は柱が梁からはずれて1階を押しつぶす状態となる。1階が用途上大部屋だったと推定され、耐力壁の間

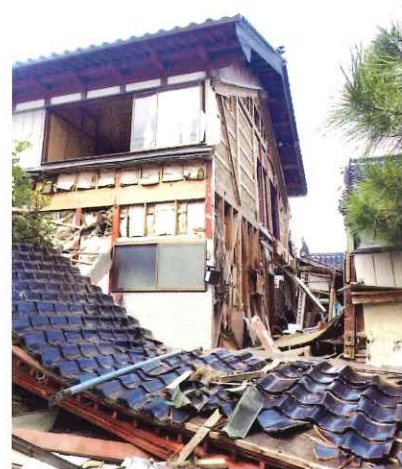
写真 13 珠州市正院地区

能登半島では石破建て工法が伝統的であるが、とりわけ下屋部分の基礎工法に多く採用された可能性がある。東石に束を立てて土台と接続する工法で、耐震的には脆弱である。写真13は母屋から下屋がもぎ取られて崩壊している。母屋と下屋の剛性の違いが影響した可能性もあるが基礎工法の不適切が要因と推定される。

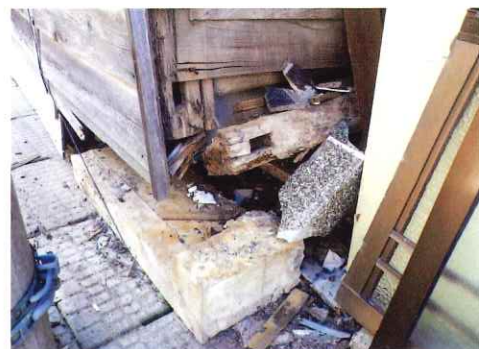
写真 15 輪島市河井地区

輪島市河井地区は海に面して湿潤な気候にもかかわらず、密集街区が多く、隣家と近接して通風が悪く土台が腐食して柱との接合が脆弱状態であることが散見された。写真15その一例である。シロアリによると思われる腐蝕もあった。分布的にはヤマトシロアリと推定さ

れるが、温暖化で2階柱や小屋裏材を好むイエシロアリ  
の北上にも注意が必要である。また、アンカーボルトの  
本数、配置が不適切で、特定のアンカーボルトに引抜力  
が集中し、コンクリート基礎を破壊し、土台がずれて柱  
が抜けていた建物があった。アンカーボルトは耐力壁の  
両端に配置することが重要である。

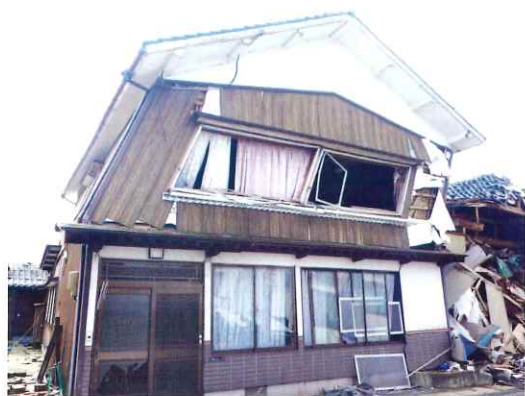
写真 16 珠州市宝立地区

写真 16 は1階の変形はほぼないが、2階は残留変形  
が20分の6程度変形している特異な現象である。

(独)建築研究所による平成16年中越地震調査結果で  
は同様な現象が報告されている。その場合は2階の壁配  
置が極端に不適切であったためと推定されるが、この建  
物にはあてはまらないと考えられる。接合金物が脆弱で  
2階左側の柱が梁から抜けたと思われるが、要因の解明  
には詳細調査が必要である。なお、横架材と柱の接合金  
物については2000年5月以降は建築基準法で詳細な規  
定がされている。

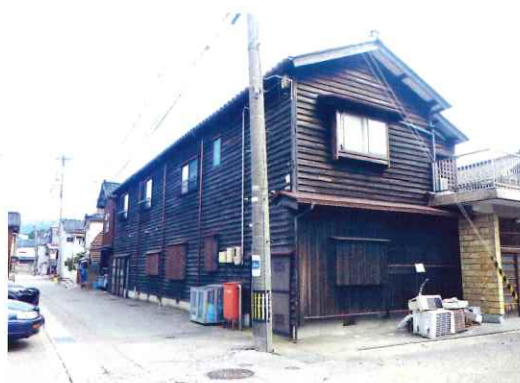
写真 17 輪島市河井地区

写真 17 は旧耐震の建物と思われるが、ほぼ無被害で  
ある。1階、2階とも外回りの壁量が多く、配置も適切  
である。看板から設計事務所が使用していたものと思わ  
れ、接合金物も適切に耐震補強されていたと推定する。

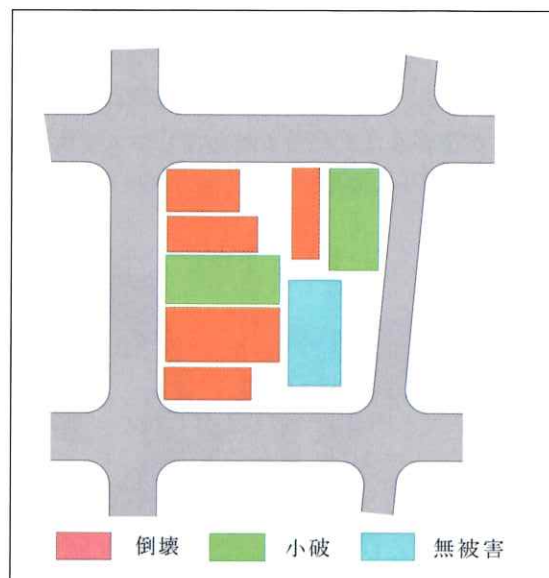
図1

図1は輪島市河井地区の住宅地街区の一つである。

街区全体では8棟であるが、その内倒壊が5棟、小破  
が2棟、無被害が1棟となる。

無被害は新耐震、小破は旧耐震と推定される。このよ  
うな木造密集地域では単体の耐震化では不完全で、地域  
ぐるみの耐震化が望まれる。一つの方法として、助成を  
受けた耐震化工事では、その旨の表示板の設置を義務付  
け、地域へ波及させることも大切と考える。

また、復興については街区単位の小規模復興とし、住  
み続けられる住宅は残し、その他は低層共同住宅化し、  
空いた敷地はポケット菜園、庭などとし、街区住民、近  
隣住民が自由に菜園、庭づくりに参加できる街区が望ま  
れる。復興後も街区のコミュニティが失われないことが  
重要である。
