JASO発 暮らしつづける街へ<第2回>

残る建物、残らない建物、 熊本地震から1年

震災直後の調査から1年後の調査

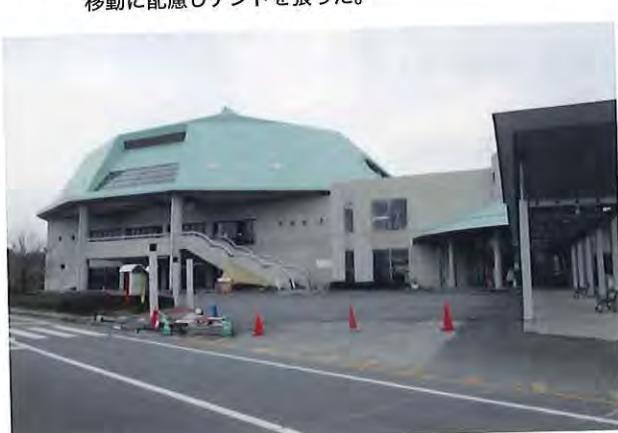
3次調査

教育・文化施設に関しては、元々、高い耐震性能、もしくは、耐震補強工事が進んでいたため、修繕を行ない今後使用していく建物が多く有った(写真3)。但し、益城地区の指定避難所であった益城町総合体育館は残念ながら建替えが決定している。震災直後には避難所として機能していたが、修繕・改修しきれない問題が有ったようであるが、理由は定かではない(写真4)。

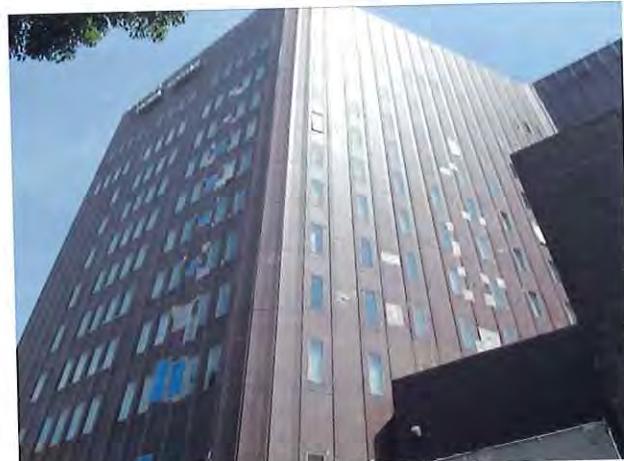
商業施設は、修繕を行ない使い続けることを選択した建物が多くあった。震源から少し離れた熊本市街中心部に立地する商業施設のほとんどはほぼ修繕工事が終わり、通常営業を行なっていた(写真5)。震源に近い熊本東区でも、一部、商店が圧壊大破したが、それ以外の施設に関しては被害が軽微で済んでいたと思われる。

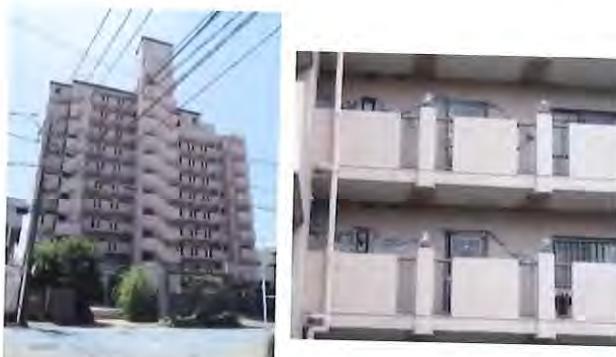
これは居住者が避難により連絡先が分からず合意形成が停滞したか、区分所有者間での合意形成がうまく行かず時間が掛ることが理由として挙げられる(写真7、8)。このようなマンションに対し、修繕できる建物かそうでないか等、一定の判断と道筋を示す専門家の必要性が重要であると考える。また、その方法として「被災度区分判定」と言う制度が有る。

写真7 手付の物件。雑壁に多数のひび割れがあるが、主要構造部に被害は無い。居住者は避難し、管理人が常駐していた。

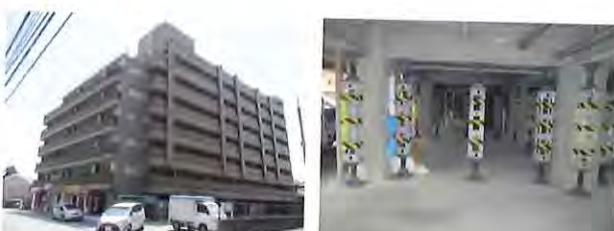
写真8 1階ピロティ柱頭部に軽微な被害が確認されたマンション。梁下にウマを噛ませ応急処置を行なう。

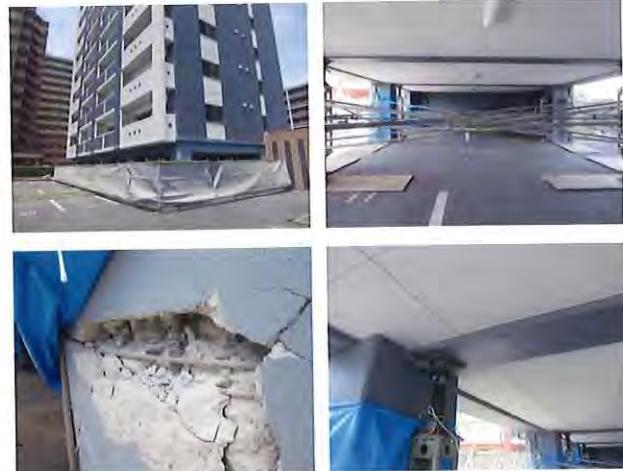
新耐震基準の建物でもピロティー被害は多くあった。代表的な例を写真9に示す。このマンションは2006年竣工の賃貸マンションで一見して被害は見受けられなかつたが、養生がしてある1階ピロティ柱は主筋継手部分で表層コンクリートが崩れ主筋が継手部分で破断していたことが確認された。1年後の調査では建物は解体され更地となっていた。

写真9 新耐震基準建築物①。1階ピロティの柱は鉄筋が破断して大破、上部構造に被害はほとんど確認されなかった。

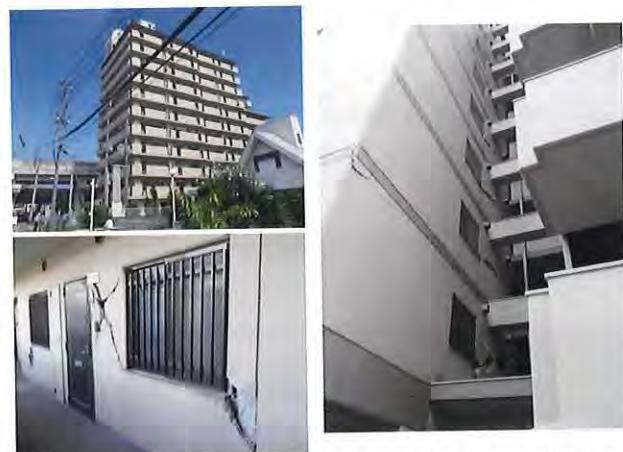
また、雑壁被害も多く見られた。主要構造部である柱や梁にせん断亀裂など確認されないが、雑壁に大きなひび割れが発生し、玄関扉が拉げている新耐震基準のマンションが多く有った。一概には言えないが、1年後調査では修繕を行なったマンションと、管理組合にて同意が得られず、前に進めない手付かずマンションに二分される。

写真10 新耐震基準建築物②。共用廊下の雑壁にひび割れを確認したが、主要構造部(柱・梁)に被害は確認されない。本建物居住者は全員退避していた。

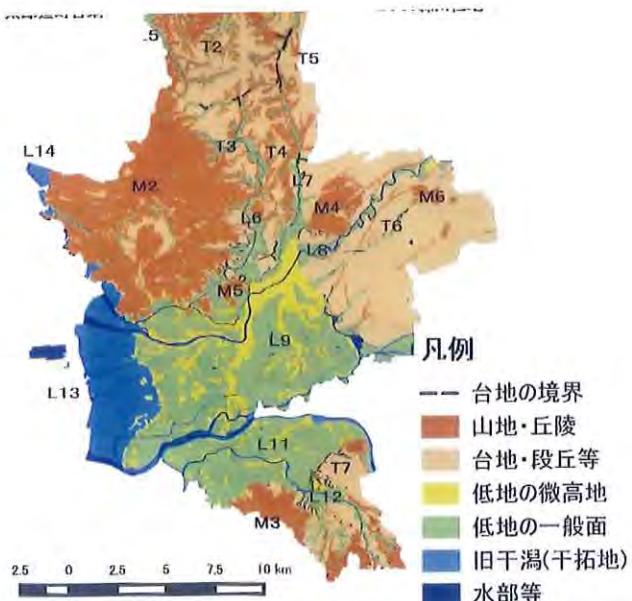
図1

目に見えない被害として杭基礎の損傷が挙げられる。熊本地方の地質は阿蘇山の火碎流堆積物や溶岩流により形成されているが、阿蘇4火碎流には軽石が多く含まれ、多孔質で透水性に富んだ地層であるが、建物の地盤としての地耐力はN値が低く出る傾向がある(図1)。
