JASO発 暮らしつづける街へ(Part 2) <第10回>

トーカンマンション王子 耐震補強・大規模修繕・設備改修工事

(株)江守建築設計
江守美実

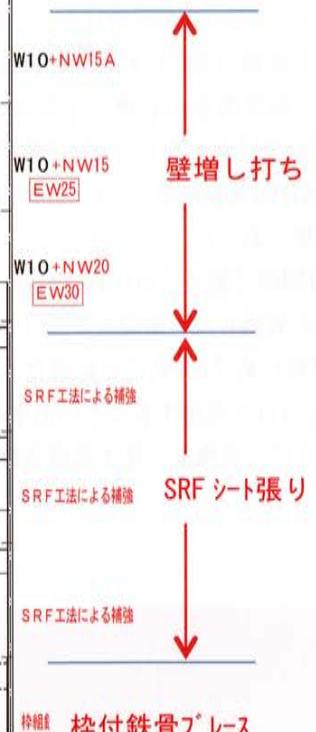
耐震改修の概要

1. 増し打ち壁 4 構面
2. 壁 SRF シート張り 3 構面
3. マンサード型枠付鉄骨ブレース 1 基
4. 鉄骨階段頬杖補強 1~6 階

数値上、耐震基準を満たしたとしても、耐震上のバランスを欠いた補強は好ましくない。今回の耐震改修は、耐震性が不足する中間階の戸境壁を増し打ちして耐震壁としたが、補強箇所の下の階の壁が薄く、地震時にひび割れが生じる懸念が高いと判断されたため、高延性ポリエステル繊維(SRFシート)張りを行った。またその下の1階部分がピロティ(下階壁抜けフレーム)となっていたため、マンサード型の鉄骨プレースを設置して、上

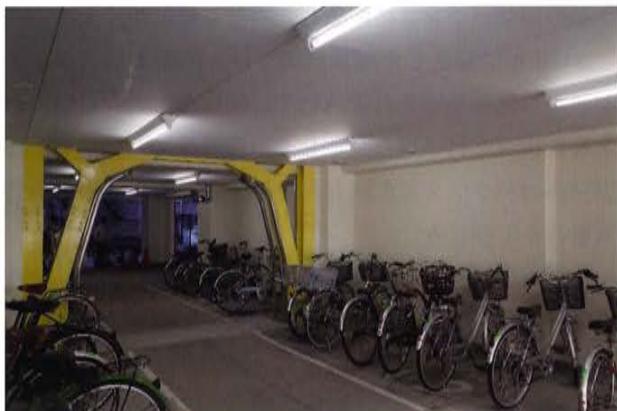
枠付鉄骨プレースはマンサード型にし、下枠を土間コンクリートに埋めて通行に支障ない納まりとした

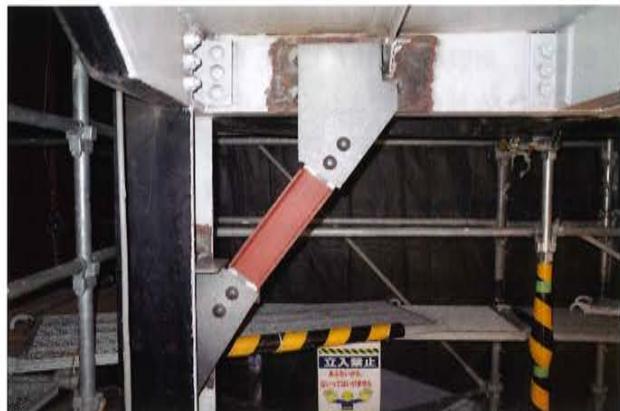
鉄骨階段の踊り場頬付け補強

避難用の屋外鉄骨階段は、大地震の揺れにより、踊り場柱の変形が想定されたため、柱・梁に鉄骨の類材を増設し、変形を抑制する補強を行った。

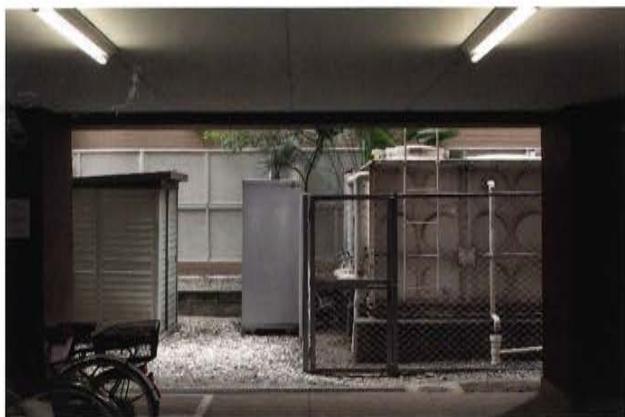
是正指摘を受けた物置、右側は受水槽

計画認定の取得は、建築確認申請に準じる法適合のチェックが必要となる。認定申請を行う前に、既存不適合事項や法不適合事項の調査報告書を作成し、区へ提出した。この段階で、区役所の担当部署の方も現地を確認され、無届で設置した既製品物置の撤去、避難経路の幅員を狭めている自動販売機の位置変更、道路上に突出した店舗用後付け庇の撤去など、幾つかの法不適合事項のは正指摘を受けた。

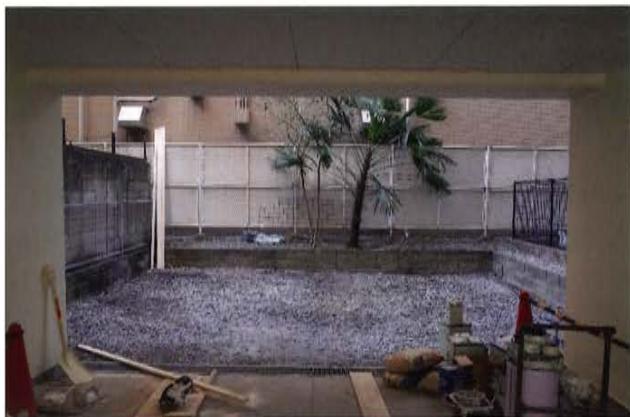
誓約書通り、物置は工事中に全て撤去した
給水設備改修によって受水槽も撤去され、工事中はこのスペースに
現場事務所を設置することができた他、工事后は見通しの良い空間
になった

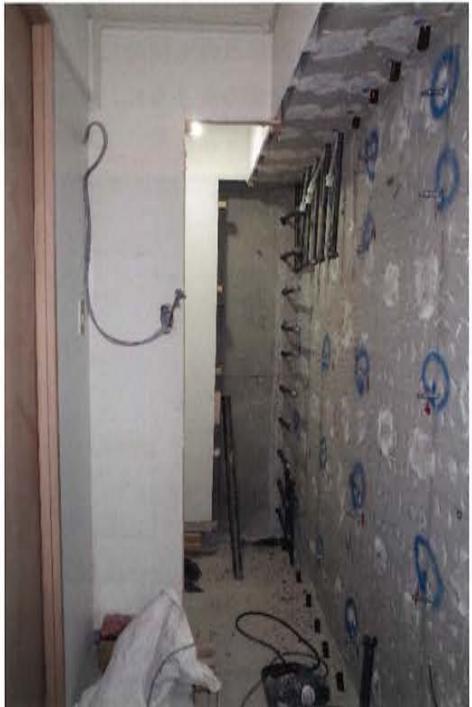
狭い施工空間であったが、区画養生が上手く
できたため、作業は効率よく進んだ

設計時に、対象箇所を全て調査し、生活空間を確保しつつ工事が円滑に進められるよう、区画範囲、養生範囲、復旧範囲、仮設や配管等の盛替え手順等を検討し、仮設も含めた設計図面を作成した。更に模型を作成し、設計内容と仮設計画を立体的にイメージしやすいよう工夫を行った。

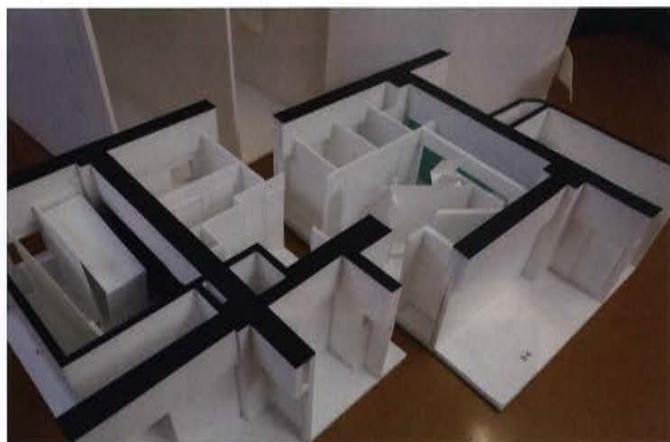
説明に用いた模型

工事内容や区画盛替えについては、管理組合理事会での協議検討の他に、模型を用いて居住者説明会を行い、出来るだけ分かりやすく関係者が工事内容を理解できるよう工夫を行った。

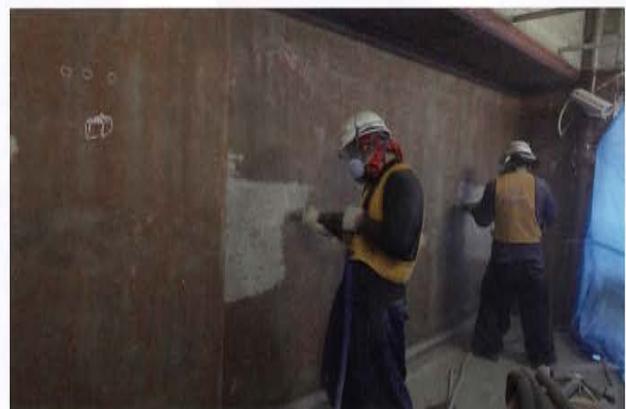
ビシャン叩き電動工具による剥離目荒し施工状況

トーカンマンション王子では、室内側の仕上は、躯体壁の上に直接ボードが団子張りされており、仕上げの撤去は比較的容易であった。一方ピロティの外壁面の壁の増し打ち箇所は、躯体壁の上に厚1mm前後のモルタルが薄塗りされており、この剥離がことのほか労力を要した。有機系の既存塗膜剥離は、軟化剤併用の高圧水洗や、超音波剥離機などを用い剥離する方法が一般的に用いられている。今回は無機のため軟化剤は効果が期待されず高圧水洗は採用されなかった。

更に既存躯体と補強壁の一体性を高めるための目荒しが必要であったため、超音波剥離機ではなく、ビシャン叩き用の電動工具を用い、薄塗モルタルの撤去と目荒し

を同時に実施した。超高压水洗を用いて薄塗モルタルを剥離しながら目荒しする方法もあったと思うが、超高压水洗車を設置する場所が敷地になく、工具による施工が行われた。

ビシャン叩きの電動工具による施工は、激しい騒音と粉塵が生じたが、道路騒音にかき消され外部からの騒音苦情はなかった。一方、固体伝播騒音と振動で、居住者や施工職人に大きな負担がかかった。

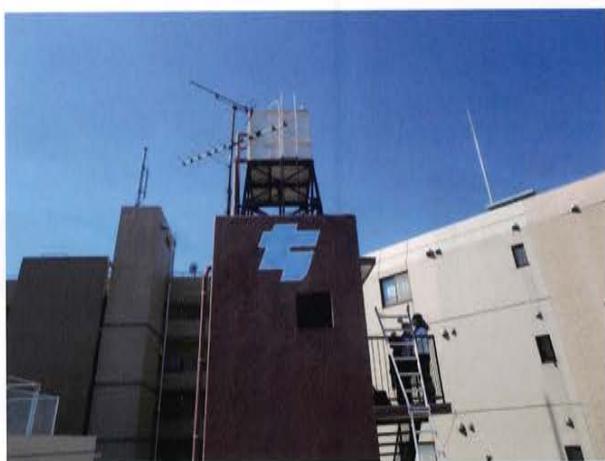
給水設備システム変更 施工前

耐震診断時に、屋上の高置水槽架台の耐震性能不足の指摘を受けた。鉄骨架台の補強で済ませることも出来たが、高置水槽自体の耐震性能にも疑問があり、検討の結果、高置水槽を撤去し給水方式を増圧直結化し、共用部分の給水管を更新する設備改修も同時に行った。

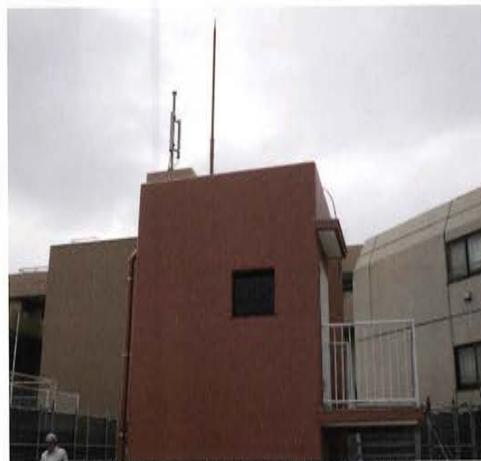
給水設備システム変更 施工後（耐震化）
