## マンション長寿命化のための適正管理と改修 ④

#### K-1 ハイツ耐震補強事例 ～耐震スリット工法による低コスト耐震化～

# K-1 ハイツ耐震補強事例 ～耐震スリット工法による低コスト耐震化～

名称：K-1ハイツ(A棟・B棟・C棟・D棟)  
所在地：埼玉県春日部市  
構造概要：RC造 地上5階建、塔屋2階  
用途：共同住宅(分譲127戸)  
建築面積：2,291.014㎡  
延べ面積：10,053.51㎡  
設計年次：昭和55年12月26日 確認通知第3425号  
竣工年次：昭和56年12月14日 検査済証第201号  
耐震診断：JASO耐震総合安全機構(評定2022年11月29日)  
補強設計：URD建築再生総合設計協同組合(評定2023年8月25日)  
補強工事：文化シャッターリニューアル支店(工事2024年5月～10月)  
MIYAGI architects & engineers

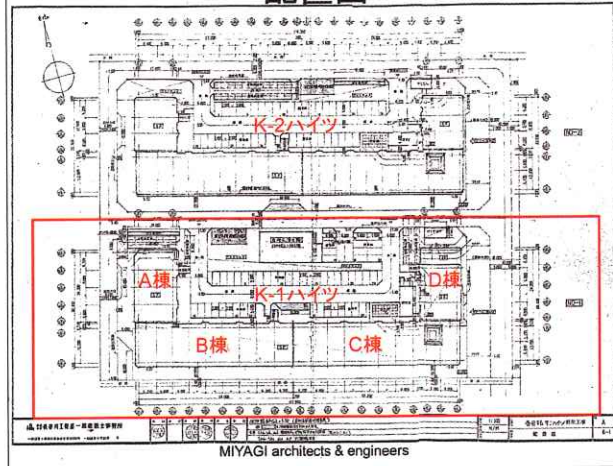
図3 K-1 ハイツ配置図(A棟・B棟・C棟・D棟の構成)

図3の上がK-2ハイツ、下がK-1ハイツで、ほぼ同じレイアウトで、それぞれに別々の管理組合があります。先にK-2ハイツが同様の耐震スリット工法で補強工事を実施し、それを受けてK-1ハイツの管理組合も「隣がやったのならうちも」という形で耐震補強に踏み切りました。それで、A・B・C・Dと、エキスパンションジョイントで分かれた4つの構造体の一つのマンションを補強したものです。

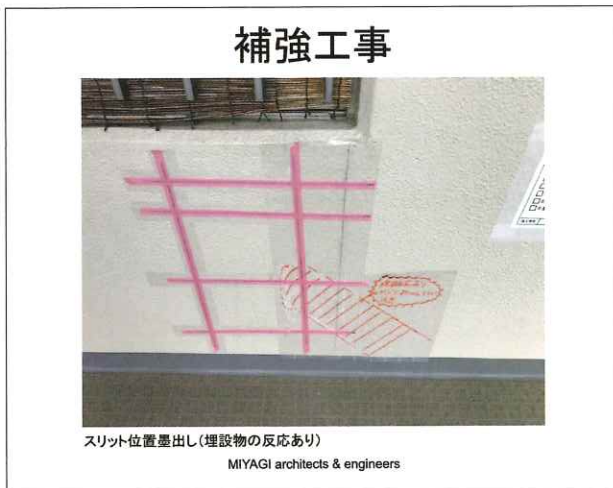
図 13 補強工事：スリット位置の墨出し

ここから主に写真で解説します。図 13 のこういった箇所では柱が腰壁に(隠れている)拘束されています。スラブ上から本来の柱の長さが地震力に柔軟に耐えられるよう、壁にスリットを入れます。テーピングは鉄筋探査の結果、鉄筋の位置を示していて、それを確認してからカットします。今回は貫通スリットと同等の評価を得られる、非貫通スリットの特別認定工法を採用しています。最上部の配筋だけ残してそれを切断する方法をとりました。

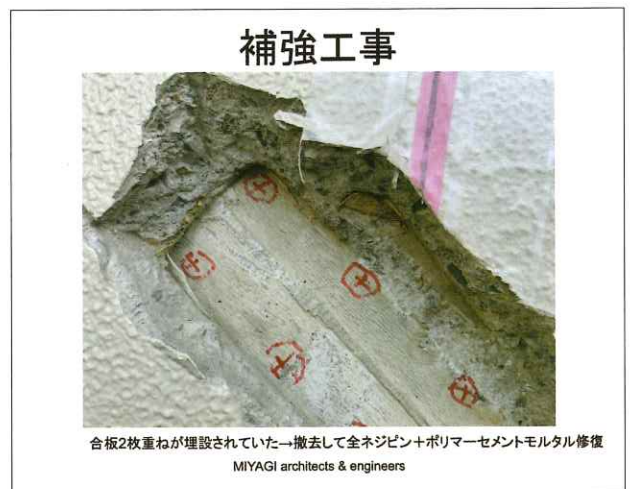
図 14 合板 2 枚重ねの埋設物撤去と全ネジピン + ポリマーセメントモルタル修復

図 14 は、新築時の施工精度が芳しくなくて管理組合の方に非常に見せづらい写真ですが、ネックになったのは探査時に影が写っていて、何かあると判断して研ったところ、12 mm 合板を 2 枚重ねで埋め込んだものが見つかりました。これを撤去し、全ネジピンとポリマーセメントモルタルで躯体を修復してからスリットを切るという作業が加わりました。

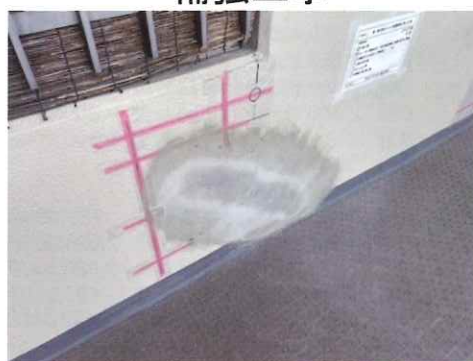
図 15 ポリマーセメントモルタル修復状況

それで、図 15 のように修復をかけていくのですが、なかなか一回では修復できず、一気に充填しすぎてひび割れが生じ、それを再修復という工程を経てようやくスリットが入られる状態になりました。

このように耐震補強工事も「開けてみないとわからない」ことが意外と多く、埋設物や隠蔽設備が出てくることがあります。追加費用についても春日部市と交渉し、補助金の増額を認めていただきました。

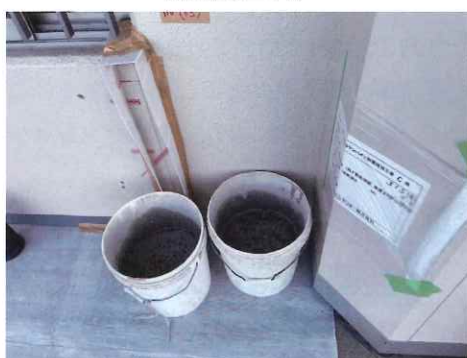
図 16 スリット削孔準備（機械セット・養生）

柱からメーターボックスになっているところ、柱ぎりぎりに入れられるところ、少し外壁があるようなところと、いずれにしても共用廊下でのみの施工で、居室の中には基本的には影響はありません。逆に、普通の工法よりは低騒音のものを採用しましたが、それなりの騒音と振動は生じます。粉塵は、ウェット工法でノロ（切削汚泥）を回収するため、産廃処理コストも生じるという工事に

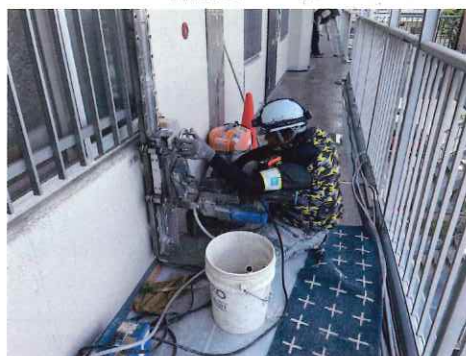
図 17 スリット削孔作業の状況

共用廊下を一定範囲占有しますが、機械をセットして職人が周囲を養生して1本ずつ切り進めます。通行も完全に封鎖せずに施工しました。

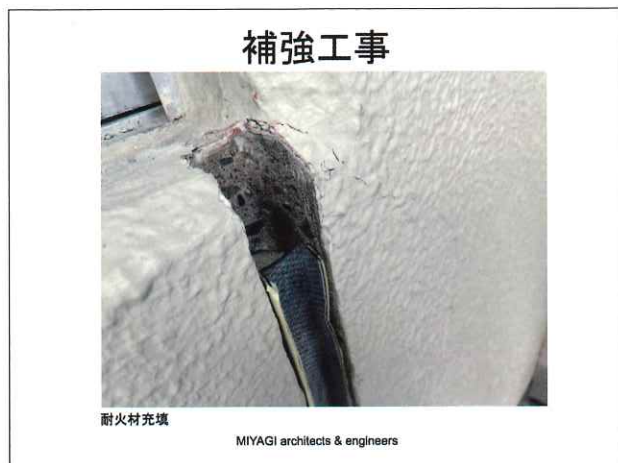
図 19 スリット削孔後の耐火材充填状況

スリットを切った後は耐火材を充填します。外壁としての耐火性能を確保しつつ、地震時には柱が動ける空隙となる専用の耐火材を用います。さらに水の浸入について、夏場の工事で台風やゲリラ豪雨も懸念されたため、開口部際からの浸水防止に神経を配りました(図 19)。

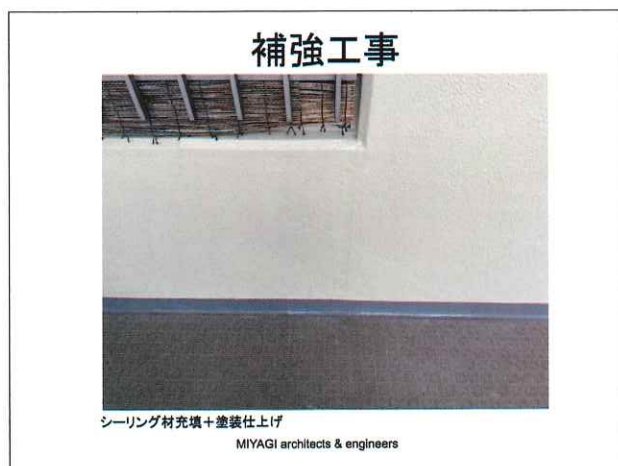
図 20 シーリング材充填・塗装仕上げ状況

仕上がってみると、何をしたのかわからないくらいすっきりしています(図 20)。逆に「わからないように仕上げる」のがこの工法のポイントです。埋設物があった部分はパターンが若干合わせきれなかった点は反省ですが、耐火材の上にシーリングを入れ、周辺を現状色に近い塗装で仕上げました。それからシートは大丈夫でしたが、ウレタン塗膜防水については影響があるのでその範囲に同色のタッチアップを行いました。
