耐震診断後の補強計画から耐震改修工事完了まで ～マンションの場合～

JSCA 東京 代表

山内哲理

R & R 建築再生展2021

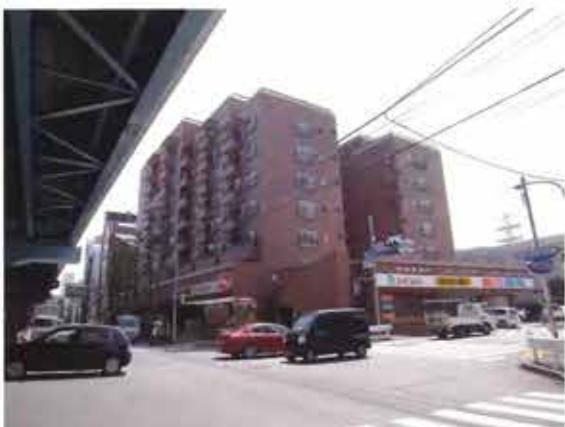
図2 建物概要

まず図2、建物の紹介です。杉並区内にあるマンションで2階から上は共同住宅、1階に店舗等が入っている地上9階建ての建物で、住宅が96戸、店舗が4店舗入っています。竣工後47年が経過し、2017年にNPO法人の耐震総合安全機構にアドバイザー派遣の依頼があり、耐震改修計画を進めていったもので、診断時には東京都建築士事務所協会で耐震診断確認書が交付されていた建物です。

この建物の構造は、柱のコンクリートの中には6階の床までは鉄筋と鉄骨が入っていて、6階からは上部は鉄

骨がなくなり鉄筋だけで地震に抵抗する形式の建物となります。

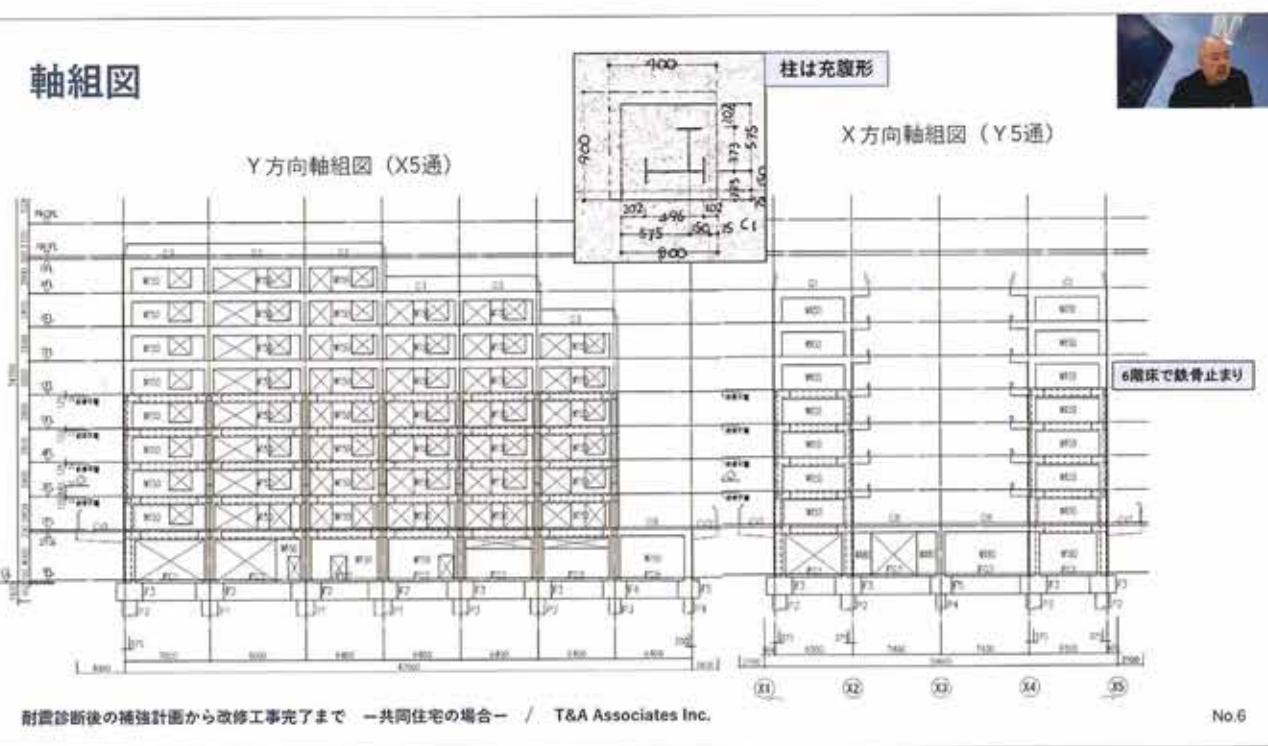
図6 線組図

図6は建物を横から見た軸組図です。柱と梁の中に破線で描いてあるのが鉄骨で、鉄骨が入っている6階の床までが鉄骨鉄筋コンクリート造(SRC造)で、6階の柱から上は鉄筋コンクリート造(RC造)になっています。

柱の中に設けられている鉄骨は、**図6**の上、拡大図に示すようにT字型をしています。鉄骨は梯子状の格子形状やラチス形状ではなく、隙間のない鉄板で組まれた鉄骨が入っていて、SRC造の中では新しい形式で耐力の高い柱と梁になっています。

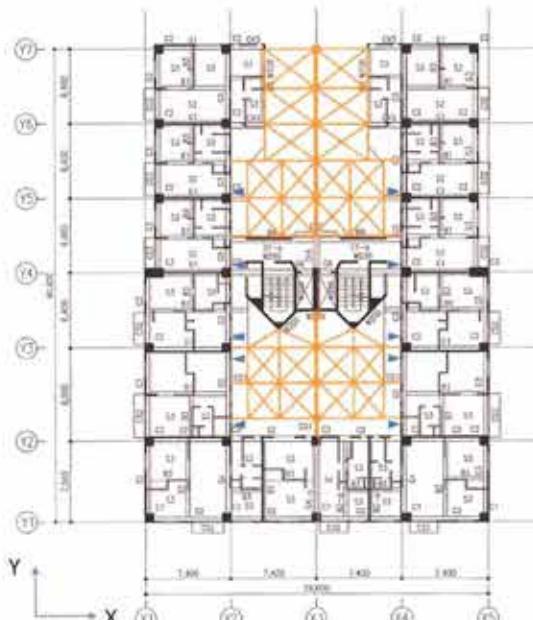
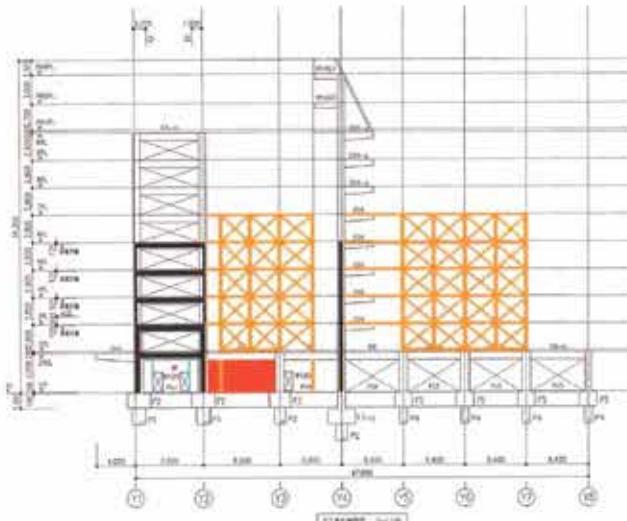
図10 A案

から上部がそういう補強形式になるのですが、鉄骨フレームを受ける1階はRC造の柱となっていて、大きな軸力を受けることが想定されるため、店舗内での補強が必要になりそうなことが一つネックになりました。

平面型で見ると図10のような形です。橙色のところに鉄骨フレームを設けて水平と鉛直にプレースを入れれば、左右に分かれた建物は一体化され、全体として非常に耐震性が高くなるだろうという提案をしました。2階

A案：中庭に鉄骨架構を設け、プレースを2階より上階

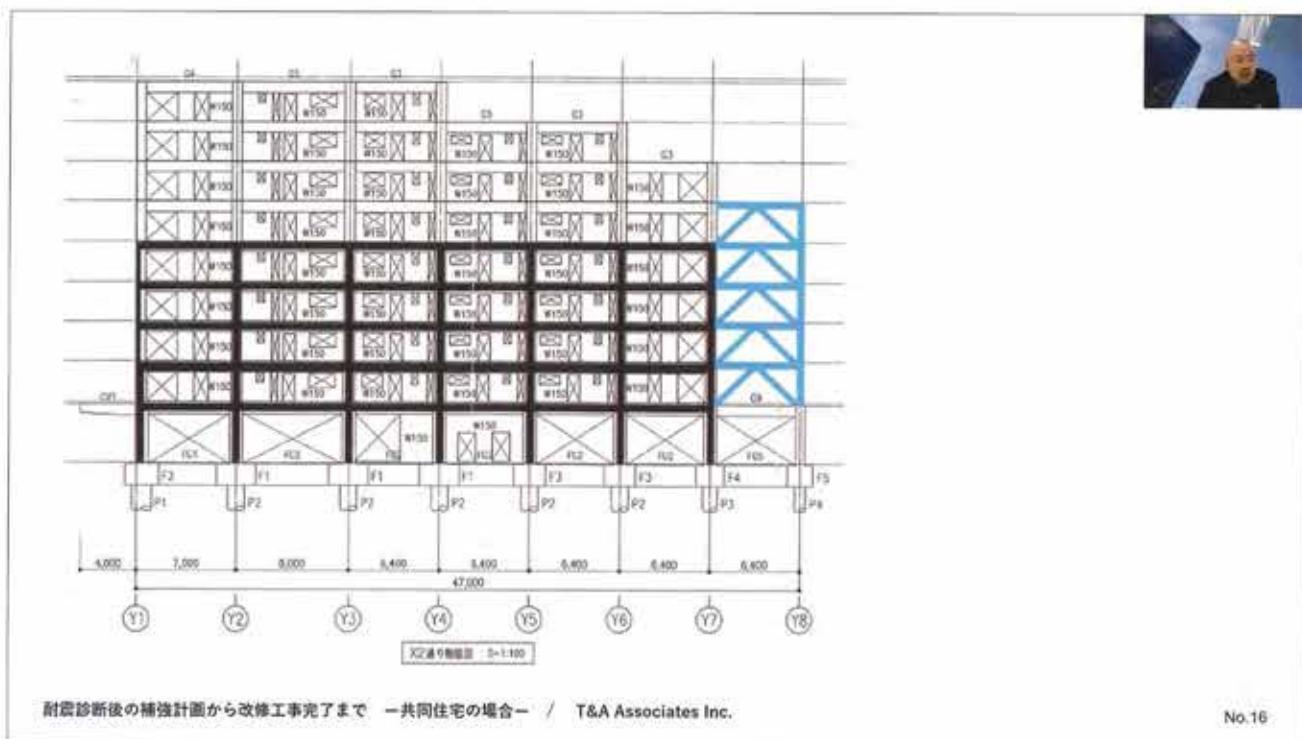
図 16 軸組図

して、そこに合わせて補強フレームを、出っ張っている既存の1階部分の上に青で示すように設置したらよい補強になるのではないかと考え、B案として提案しました。ただ、図16の青い部分に補強フレームを設けても足下の1階の既存柱に大きな力が集まつくるのは同じで、その1階の既存部分に発生する軸力をいかに基礎へ伝えるかという点が大きなポイントになります。A案と同様な問題が残りますが、外周部の柱になるので補強工事はしやすくなるのではないかと考えましたが、たとえ外周部でも店舗内の補強工事は厳しく、もうちょっと他の案はないのかということになったので、C案の提案となります。

図 16 は軸組図ですが、黒い部分に鉄骨が入っています

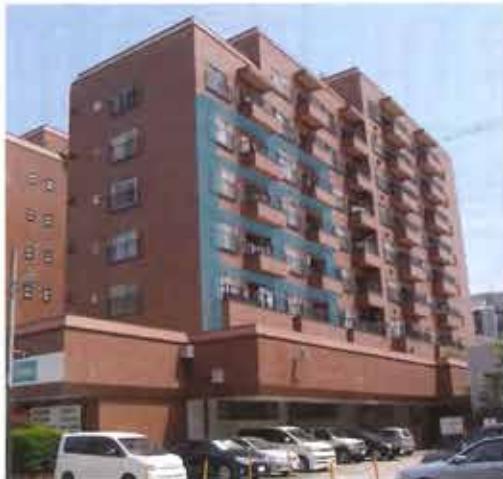
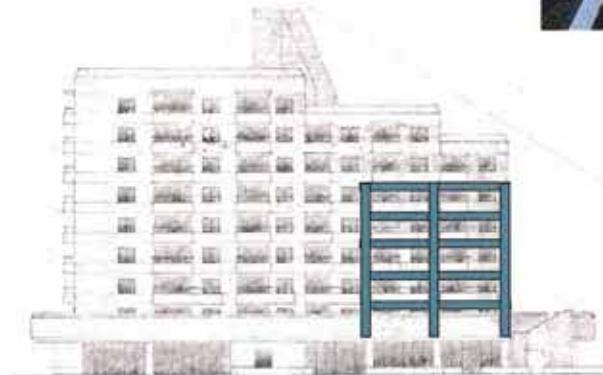
図17 C案

- ・A案、B案ともに補強部材が目立って、随分かわったという印象を受ける
- ・2階以上でフレーム設置なら1階に影響がない

元々外周バルコニー面に補強フレームをつけるのは総会で否決されていたこともあって、なかなか気持ち的にハードルが高いと思っていたのですが、A案とB案を議論する中で、中庭側で補強を実施することがなかなか難しいことを住民の皆さん理解されたので、C案の提案となりました。ただし、やはりプレースなどの斜め材を設けることは合意形成が難しいということで、斜め材のない柱と梁のフレームをバルコニー側に設ける提案をしました。図17がC案です。

C案の場合、1階廻りには外周部にしか補強フレームが出てこないので、店舗内での補強はなくなり、内部空間に影響はでません。さらに1階で補強できる箇所については、その後皆さんと色々お話をさせていただき、無理なく耐震補強ができるところ、例えば駐車場内で車の台数や配置を変えることなく耐震壁を入れたり、ゴミ置き場で不便でないような位置に壁をつけられないか、また管理人さんにはご迷惑をかけますが一時退去して頂いて、管理人室内で自由にレイアウトを変えて耐震壁設置などの耐震補強ができるのではないか、など図18のように様々な可能性について検討しました。

バルコニー面に外付けフレーム案

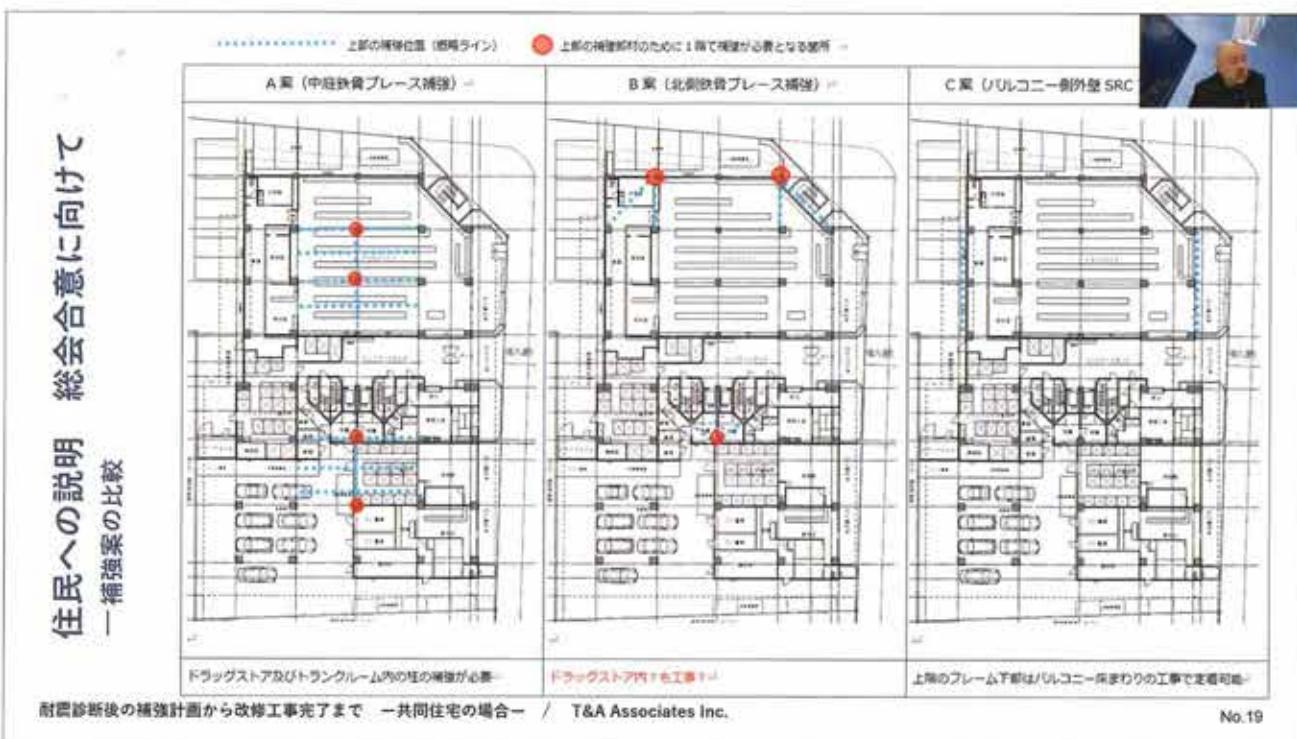
図 19 住民への説明 総会合意に向けて 補強案の比較

ろが 2 階から上階に耐震補強フレームを設ける箇所で、地震力が集中する赤い丸をつけた 1 階の柱を補強していくかなければいけないとなると、なかなかハードルが高い。B 案にしても水色の点線部分に補強フレームを設けるのでやはり赤丸の柱に結構大きな軸力が発生するので、補強がなかなか難しい。そうすると、結果的には C 案で水色部分に外付けフレームをつけ補強する、それであれば店舗も住民も少し納得いただける補強方法になるのではないか、という提案をさせていただきました。

図19がA案、B案、C案のまとめです。総会の合意に向けて住民説明会用の資料を建築(意匠)担当に作成して頂きました。図19左がA案です。この水色のとこ

この 3 案をまとめ、ざっと工事費概算を出した結果、A 案が 1 に対して B 案が 0.87、C 案が 0.81 ぐらいの比率で C 案の工事費が低くなり住民の負担も小さいので、C 案を最終案としてご提案させていただき、臨時総会を開いて補強設計に進む議決をしていただきました。
