JASO発 暮らしつづける街へ(Part 2) <第8回>

つつじヶ丘ハイム E棟耐震補強報告

(株)漆企画設計 代表取締役
白石健次

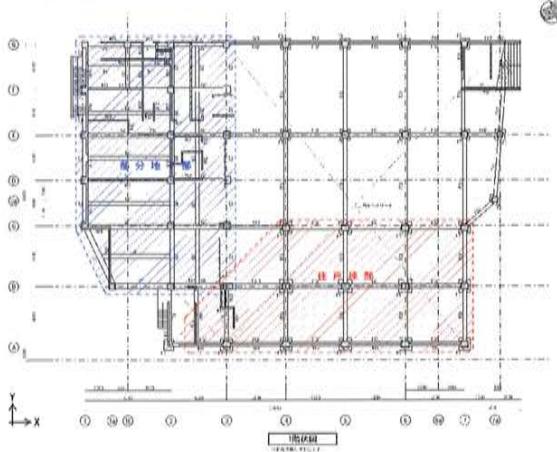
・1階平面図

1階の店舗は、1・2通りに耐震壁があるが、耐震壁の平面的なバランスが悪く、偏心率が大きいため、形状指標SDが小さく、耐震性能に「疑問あり」と判定された。

また、住戸部の戸境壁により下階壁抜け柱となる1階の柱は、軸力比制限値を満足しなかった。

②Y方向1階は「耐震壁増設」により耐力向上を図る。下階壁抜け柱は、店舗内は「柱鋼板巻き立て」及び「SRF工法（柱軸耐力補強）」、A通りの既存壁付き柱は、「壁開口閉塞」により直交方向耐震壁付き柱とする。
