## JASO発 暮らしつづける街へ(Part 2) &lt;第19回&gt;

分譲マンションの“居ながら投資”的事例  
～耐震補強 × 省エネ改修 × 大規模修繕～

URD 建築再生総合設計協同組合

表1 建物概要

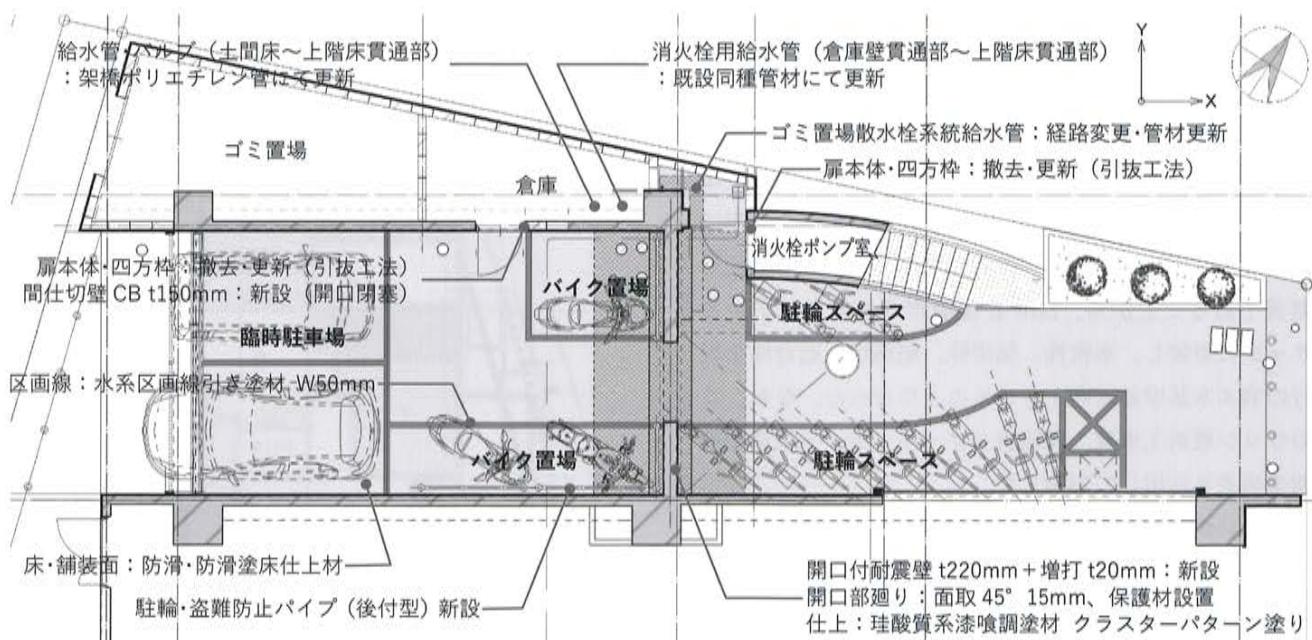
図6 1階ピロティ廻り 平面詳細図 改修工事後

補強部周囲には、給水管、消防用給水管、照明器具、防犯カメラ等があったため、補強と不可分の工事として更新や移設を行った。また、腐食した鋼製扉を更新した。ピロティ部分は、開口付耐震壁ができた後でも違和感の無い納まりとなった。各種劣化部の修繕も一通り済ませたことになり、塗装や、駐輪場等の区画を整えることで全体的なまとまりをつけた。

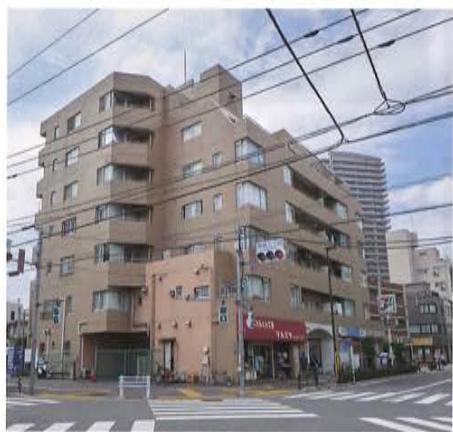
図 23 工事前 外観

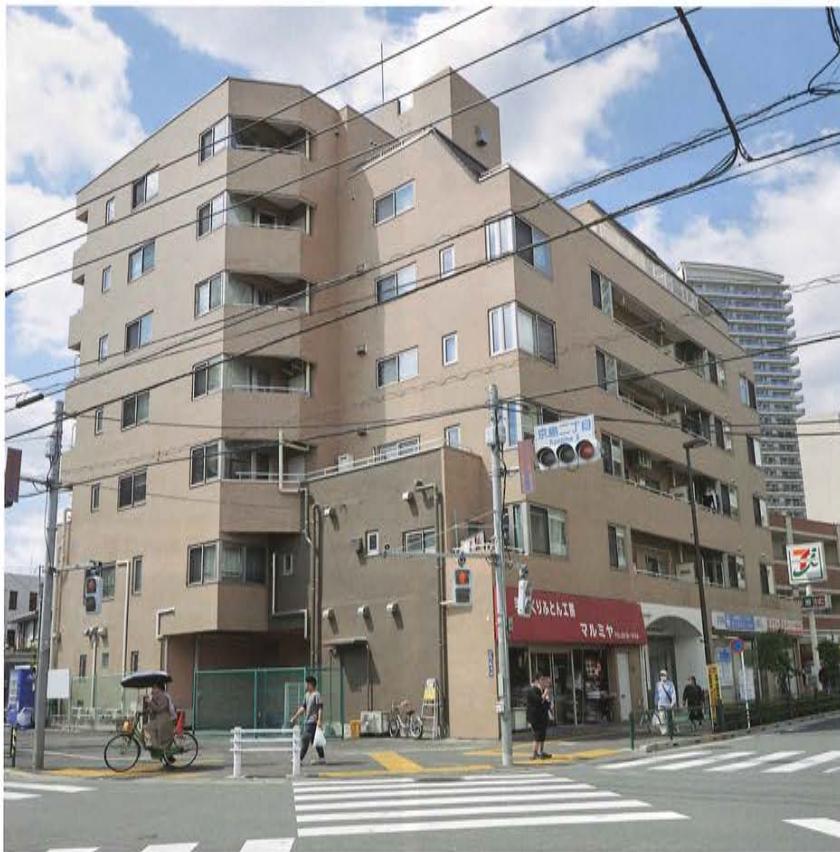
図 24 工事後 外観

躯体改修による躯体の耐久性向上、雨掛かり部分の防水性向上、アルミ建材の使用によるメンテナンス性向上等になろう。今すぐとは言わずとも、区分所有者各位がこの工事は良い「投資」であったと認識していただけたときが来ることを願うばかりである。
