JASO発 暮らしつづける街へ(Part 2) <第31回>

第5電波ビル 耐震改修工事事例
～秋葉原中央通りに面した商業ビルの耐震改修の事例～(有)共同設計五月社一級建築士事務所
三木 剛／早川太史

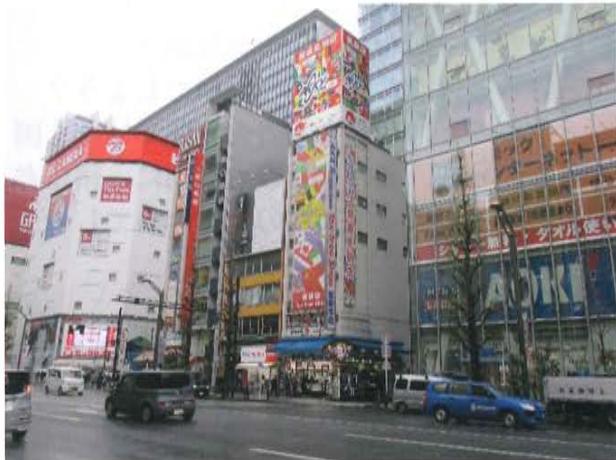
写真1 構造改修工事前の第5電波ビル

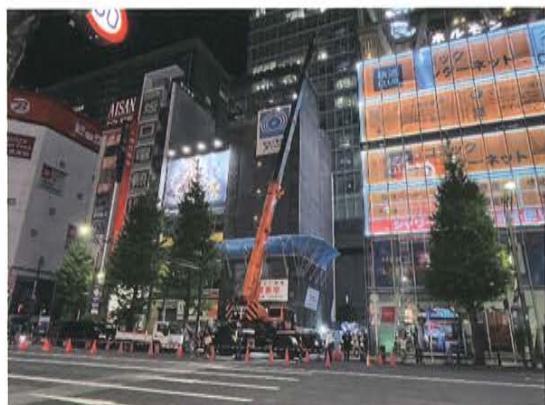
写真4 足場仮設と夜間工事の様子

なお補強構面に係る解体工事は振動・騒音が有り昼間テナントが営業している最中に解体工事の実施は見送られ、夜間に解体工事が実施された。

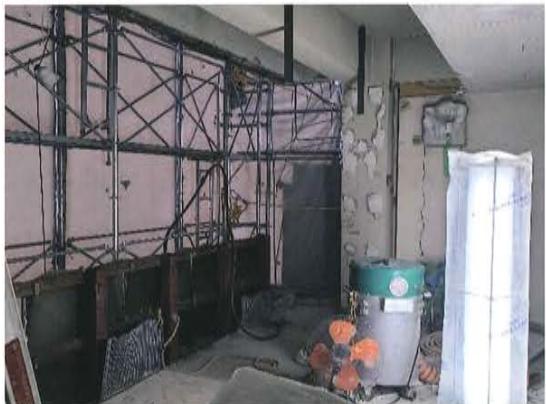
地中梁のコンクリートが打たれた後、本格的な解体工事が始まった。本建物の正面ファサードにはメタルボードが非構造壁として設置されていた。このメタルボード裏に耐火被覆が有りアスベスト混入が疑われたが、結果アスベストは検出せず、一部内装材からの検出に留まり、

写真7 建物ファサード側の解体工事

当初見込まれたアスベスト処理費用が軽減された。

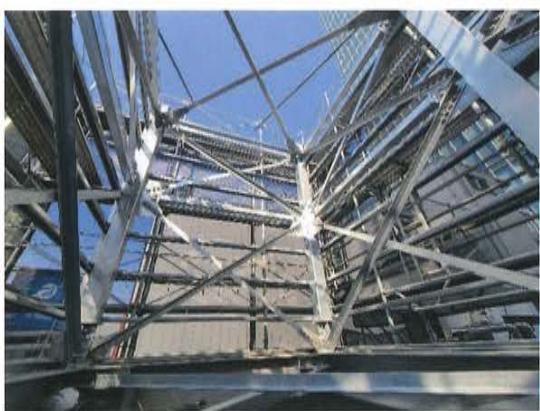
建物側の解体工事が終わると屋上広告塔の解体工事が着手された。鉄骨下地材を確認すると高力ボルトや鉄骨部材の劣化が見られ、錆の進行が確認された。

写真10 鉄骨部材が組みあがり看板下地が構成される

屋上看板の設計では角形鋼管とH型鋼材にて柱が構成され、梁とプレース材によりかなり頑丈に設計された。また鋼材は溶融亜鉛メッキ鋼材(どぶ付け)とし、錆による劣化が排除された。

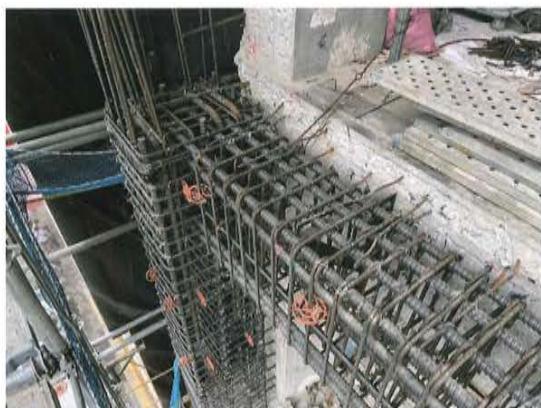
写真 11 補強部材となる柱梁フレームの配筋

補強工事は補強部材を設置するため既存建物の柱梁を表わし、目荒らし後、アンカーの打設工事、鉄筋の配筋工事、型枠工事、コンクリート打設工事という流れで行われた。層ごとに補強部材が形作られていくが、コンクリート打設などは夜間に行われた。

補強のフレームとしては 1～3 階まで袖壁付柱フレーム補強、4 階が柱フレーム補強となり、5～7 階の 3 層は壁の復旧という工事となる。

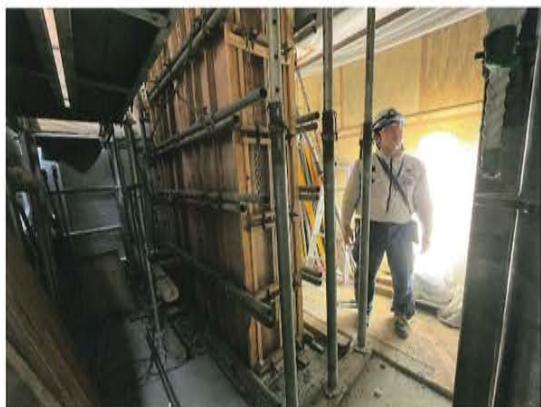
写真 12 型枠工事

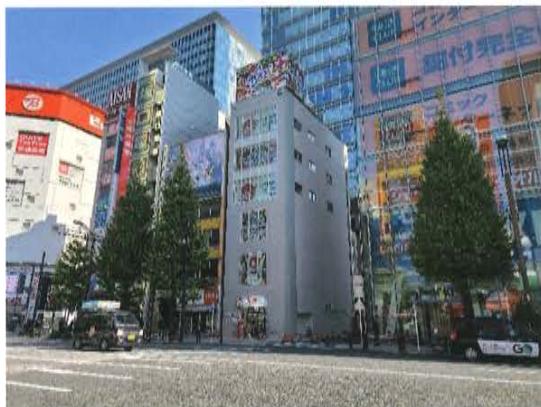
写真 14 普通工事後の第5電波ビル

当初は既存同等のゆず肌塗装仕上げにて復旧することを考えた。また、石調や金属調のサイディングなどで大胆な意匠の変更も検討されたが、これだけ構造部材が中央通り前面に設置されることを考慮し、補強部材をあえて見せるコンクリート打放しの外観を提案した。

塗装仕上げ材に選定したのは、水性フッ素塗料で、コンクリート打放しの表情を復元する塗装工法である。本塗料材はファンデーションパフにてグラデーション処理しフッ素塗材トップにて仕上げるため、見た感じではコンクリート打放しに見えるが、コンクリートの保護性能や防汚性能に優れる。コンクリートの中性化の進行も防げる塗装工法である。

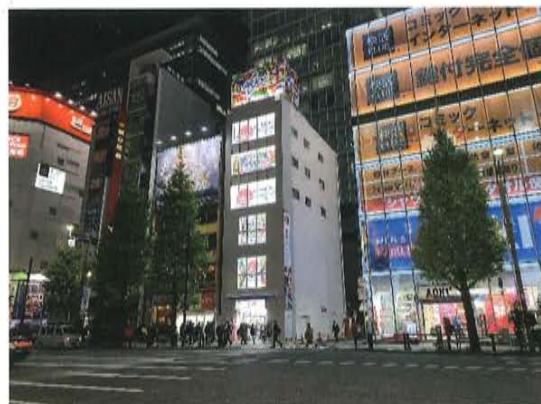
写真 15 第5電波ビルの夜景
