JASO発 暮らしつづける街へ<第2回>

残る建物、残らない建物、 熊本地震から1年

震災直後の調査から1年後の調査

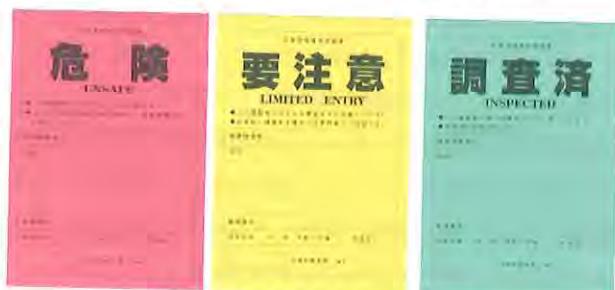
資料1 応急度危険度判定結果標識

震災発生後、応急的に建物やその廻りの状況により、二次的災害を防止するため迅速に専門家が判断し、標識を建物に張り掲示することを目的とし、建物そのものの地震被害状況は診断しない。主体は自治体となる(資料1)。
