マンションの大規模修繕 X リフォーム・リニューアル

マンションの長期修繕計画と大規模修繕+耐震補強 ～築40年以上のマンションの現状と課題～

超高層マンションの大規模修繕工事

マンションの長期修繕計画と 大規模修繕+耐震補強 築40年以上のマンションの現状と課題

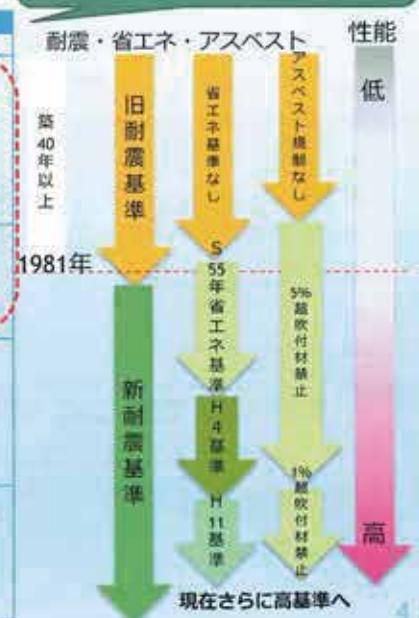
図3 高経年マンションのスペック・性能向上のハードル

年代別 新築時マンションの仕様		
年代	建築・構造	設備
昭和40年代 1965～74年	屋根：露出アスファルト防水 (高層はコンクリート押え) 外壁：モルタル塗り（後半からコンクリート打放し）の上にリシン又は吹付けタイル 玄関ドア：プレスドア 二次部材：アルミサッシ、鋼製手摺 浴室：アスファルト防水シングルコンクリート押え	電気：15～30A 給水：地下受水槽・高層水槽方式 給湯：バランス型風呂釜
昭和50年代 1975～84年	屋根：外断熱工法が普及 外壁：コンクリート打放しの上吹付けタイルが主流 玄関ドア：フランジドア 二次部材：アルミサッシ、アルミ手摺 浴室：半はごろからユニットバスが普及	電気：30～50A 給水：圧送方式が普及 受水槽はパネル式設置型に 給湯：壁掛式給湯器 空調：ルームエアコンが普及
昭和80～ 平成6年 1985年～ 94年	超高層マンションが登場 屋根：外断熱工法。 外壁：タイル、石調なども 廊下や階段：塗ビシート張り 自動ドア、オートロックが採用される 二次部材：サッシや手摺がカラーアルミに 機械式駐車場が普及	電気：50～60A BS放送が普及 住宅情報盤が普及 給水：圧送方式 ステンレス管が採用され始める
平成7年～ 1995年～	ワイドスパン、逆梁や扁平梁によるハイサッシ化 スラブ厚が18～20cmになり遮音性が向上 免震、制震も採用される 高セキュリティ（オートロック、防犯カメラ、ディンプル錠など）	電気：60A エレベーター：マシンルームレスが登場 地震時管制装置付き 給水：圧送式が凝結増圧方式 給排水管は高耐久の樹脂管、 ステンレス管へ

高経年のマンションのスペック・性能向上のハードルとしていますが、築40年以上の建物というと図3左の表の赤枠のところ、昭和40年代、50年代の建物になります。玄関扉はプレスドアに始まって、だんだんフラン

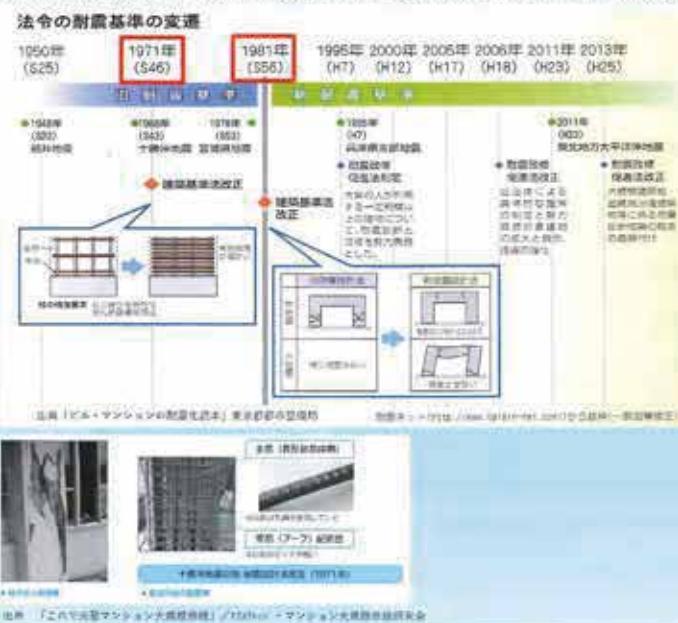
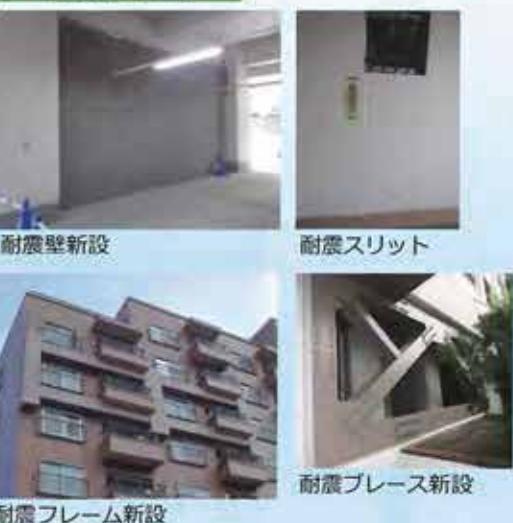
図7 耐震化（建築）

①耐震化（建築）

1981年以前は旧耐震基準。1971年以前の建物はさらに注意が必要。

耐震補強の例

図7の右側に耐震補強の例を示します。コンクリートの壁を新しく入れたり、鉄骨プレースを入れたり、柱と梁をフレーム状に溶接するなどの補強があります。耐震スリットと言って、壁に切り込みを入れる補強は、図の左下にあるような窓と壁が柱にくっついているようなところで、写真のような柱の崩壊を防ぐために行う改修方法です。

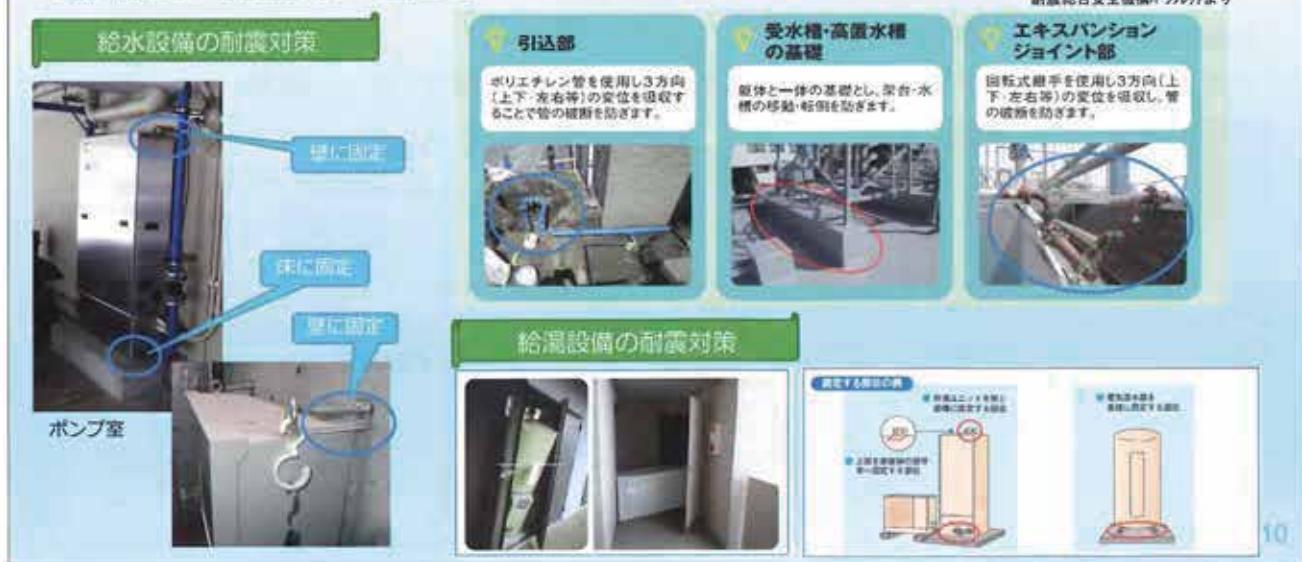
図9 耐震化（設備）

①耐震化（設備）

更新の際には、最新版に基づき設置を。

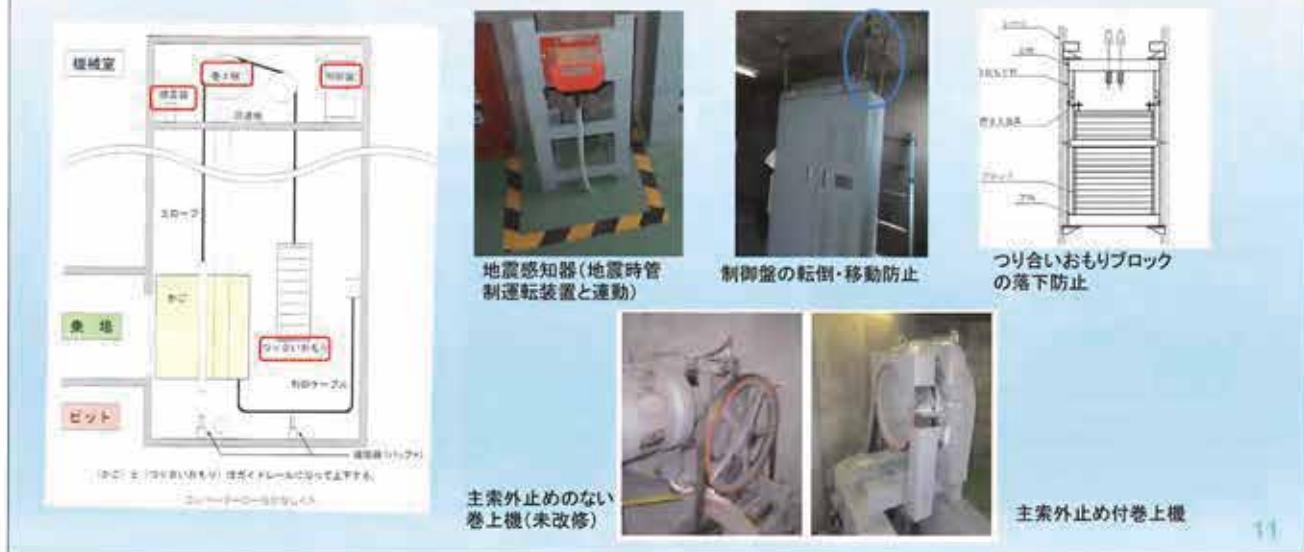
図10 耐震化（エレベーター）

①耐震化（エレベーター）

エレベーターの基準は、1972年にエレベータ協会が基準を策定後、耐震設計・施工指針として、1981年、1998年、2009年、2014年に改定。更新の際には、最新版に基づき設置を。

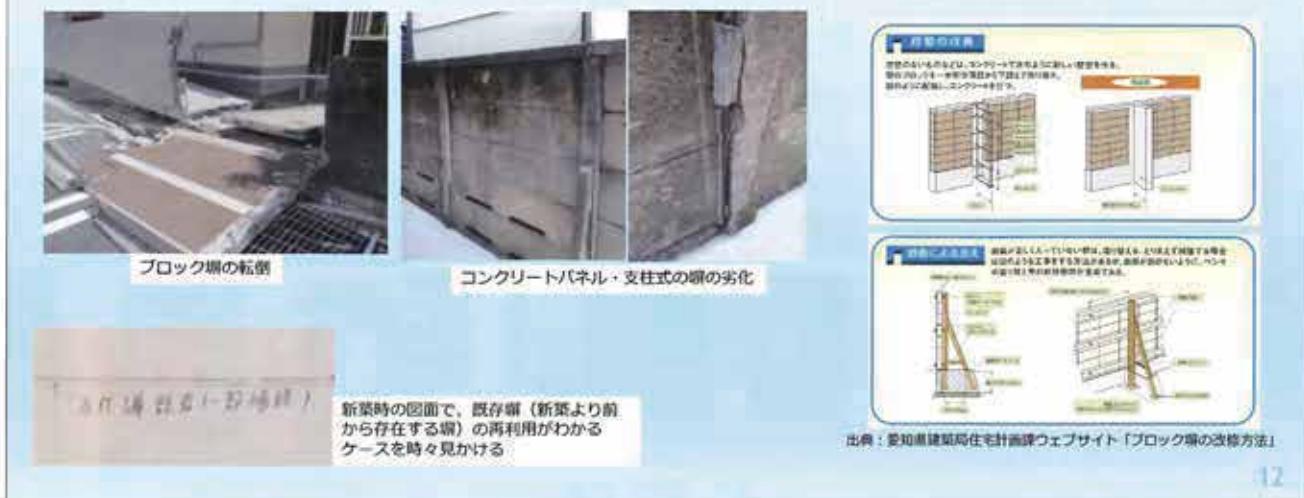
図11 耐震化（壠）

①耐震化（塙）

劣化損傷が激しい塀、建築基準法令を満たしていない塀がある。

地震で転倒する恐れもあり、改修が必要。

補強する方法もあるが、撤去・軽量なフェンスへの変更なども長期修繕計画に盛り込んでおきたい。

既存塀を利用と書かれていて建物が建つ前から存在している塀なども見受けられます。地震で転倒する可能性もありますので、劣化が進んでいるものは改修が必要です。
図11の右図のように壁や支柱で支える補強材を追加す

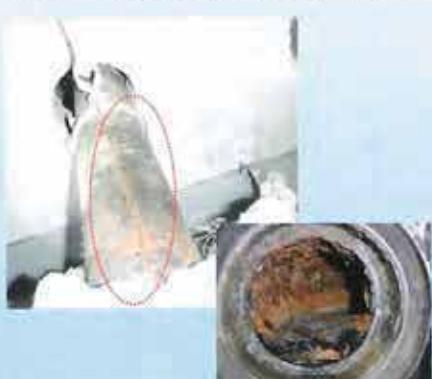
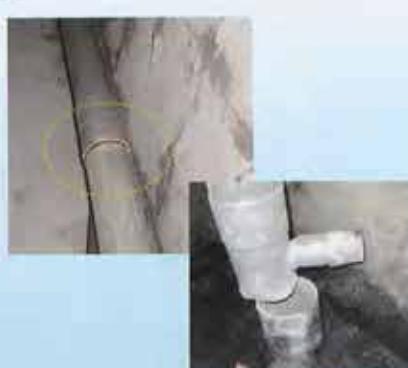
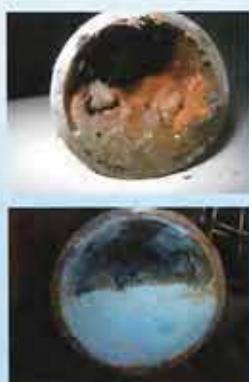
図12 共用部分と専有部分の総合的な給排水設備更新

鉄管神話は崩壊
昔は長持ちすると言われていた鉄管も要注意！

築50年経てば塩ビ管だって割れる
排水管の漏水はこれでもなかなか気づかない

ライニング更生工事をしても
十数年後に更新される給水管

図12の左側のように鋼製の排水管を使用しているマンションもあるかと思いますが、中でも鉄管は高耐久と考えられていて、取り替えていたりするケースは少ないと思うのですが、ここにきて高耐久と言われていた鉄管でもひび割れがあったりして、改修を余儀なくされている事例が出てきています。また真ん中の写真のように、塩ビ管の排水管も、腐食しないということで割と耐久性があるだろうと考えられていきましたが、実際に確認してみると継ぎ目がはずれて漏水している事例も時々見受けられます。

また右の写真のように、既に更新ではなく更生工事をしているケースもあるかと思いますが、更生した配管に不具合を起こして、やはり最終的には取り替えに至る事例も出てきています。故障が起きて更新する、これも非常にお金がかかることですが、専有部分とつながっている以上、問題は一緒に解決していく必要があります。

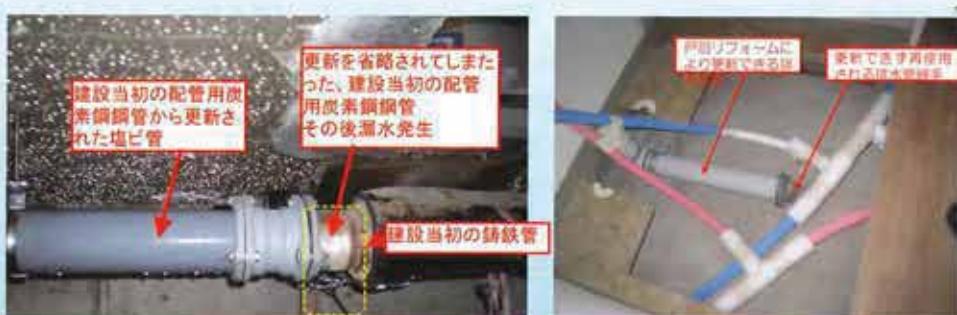
図13 設備改修

古い部分から漏水事故が起きて、二度工事するはめになる。

やり残しを、
結局
根本的に直す
羽目になる

専有部分の床下・天井などを解体して、一斉に工事する必要あり。室内工事を伴う。すでに室内リフォームをし終わっている住戸との調整なども必要になる。

図13は改修したと思っていたけれども、実際には改

修できていない部分があって、今になって漏水を起こしているような状況(の事例)です。

工事しにくかった部分、特に専有部分と共用部分の間、ここは改修されないで残されているケースがあり、ここから不具合が起きていることがあります。一齊にできなかつたことを、これからやらなければいけないということと、2度目の工事に取り組むところもあります。時間とともにやり残しが劣化して、結局、今回根本的にやり直さなければいけない事例が結構見られます。

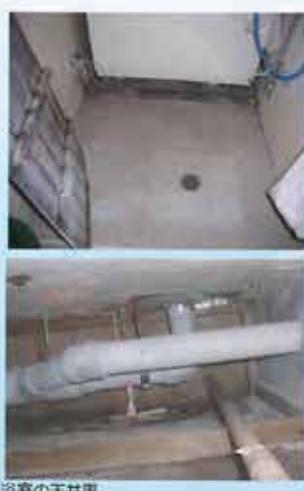
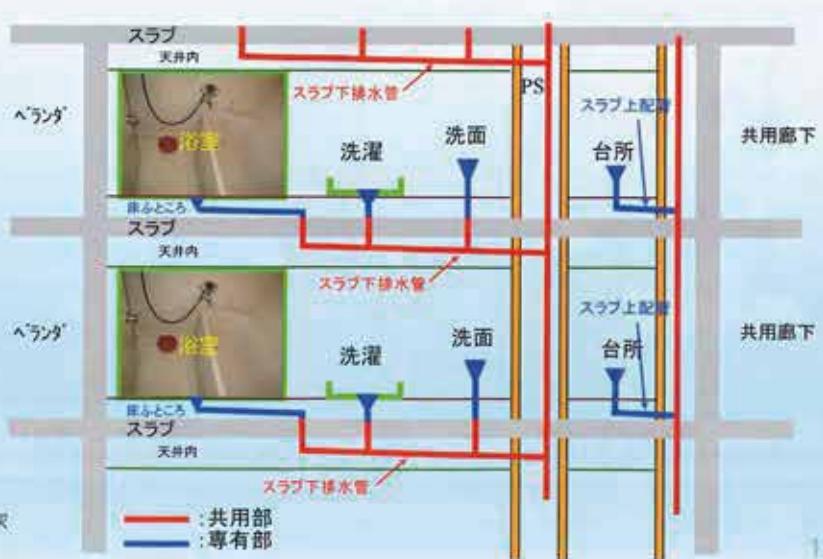
図14 克服したい課題：排水管のスラブ上化と、浴室のユニットバス化

克服したい課題：排水管のスラブ上化・浴室のユニットバス化

古いマンションに多いスラブ下配管。専有物とすべき管が下の階の天井裏に設置されているため、共用部分扱いが多い。下階住戸への漏水が懸念される。

上階コンクリートスラブのひび割れ部から漏水し、石灰分がツララ状になって固まっている。
天井板は湿ってシミができる。

克服したい課題の中には排水管のスラブ上化と、浴室のユニットバス化というのがあります。図14の左の写真ですが、浴室の床のタイルの下に防水層があって、排水金物がついているという例ですが、防水層や排水金物が劣化して下階に漏水しているというのが左の図です。排水管は右図のように、配管を自分の家の床の下ではなく、下の階の天井の中に入っている、スラブ下配管というものがこの時代のものに多く見られます。これを専有部分で配管する、つまり自分の階の床下に入れるという、スラブ上化。これをを目指したいところですが、配管だけでなく、衛生機器や床の仕上げの解消なども発生する大

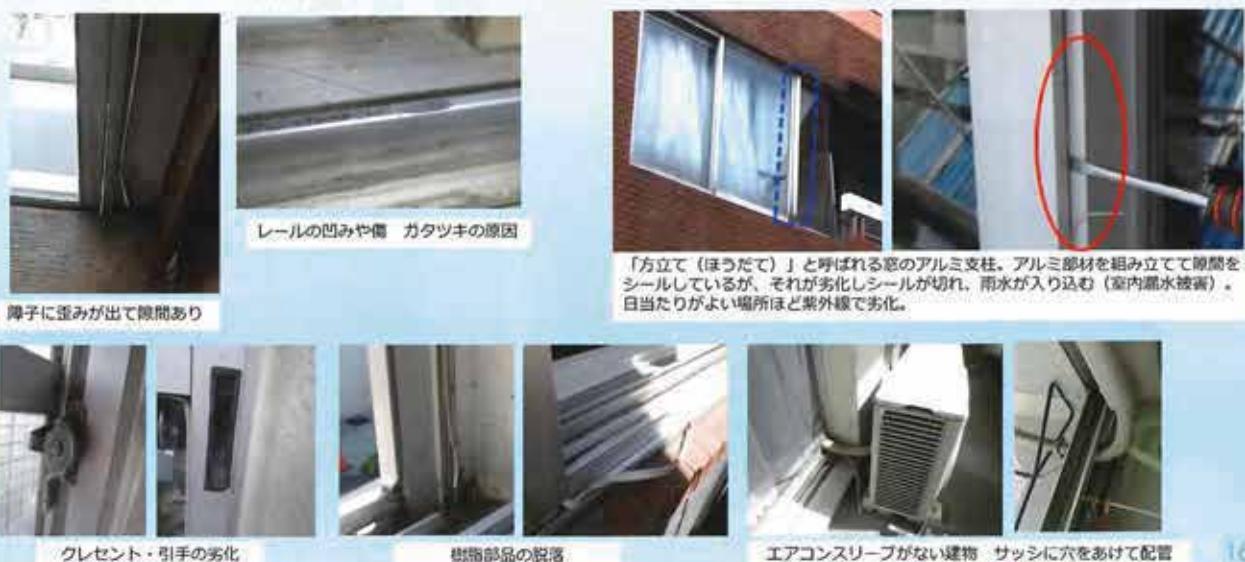
図 15 窓サッシ

③窓サッシ

共用部分だが、メンテナンスは各戸任せが実情。
使用頻度や使い方によって劣化の差があるため、取替えか否かでもめやすい。
また、取り替えには高額な費用がかかるため、更新できていない例も多い。

続きまして窓のサッシの改修についてお話しします。メンテナンスをせずに築50年ほど使い続けると、図15の左の写真のように、枠と障子に歪みが出て隙間が

空いてしまい漏水しているというケースもまれに見受けられます。また、よくあるのはレールにへこみや傷があつて、ガタツキの原因になってきているというものがあります。

それから、右の図の写真は、出窓・コーナー窓にアルミの支柱があるタイプのものなのですが、方立てというアルミの支柱、昔は一体成形されておらず、パーツを組み合わせて接着止めやシールの組み合わせで造られているものです。右の写真のように、そのシール材や樹脂部品が劣化して隙間が空いてしまい、そこから水が入り込んで、室内は漏水してカビだらけになっているという例もあります。

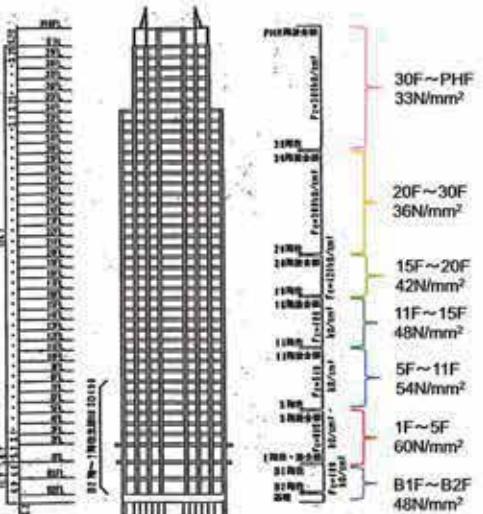
図9 超高層マンションとは

- ・高強度コンクリートの使用
 $30N/mm^2$ ～ $150N/mm^2$ 程度
最新では $300N/mm^2$
- ・下層階ほど強度が高く、
上階に行くにつれ低くなつて行く
- ・鉄筋も通常より強度と粘り
性能の高いSD490を使用
- ・非常に強度が高く硬いが
やや脆い傾向が?
- ・ほとんどがプレキャスト
(工場生産)
- ・外壁タイルは先付け工法
による打込みタイル

1997年築の都内超高層マンションの例

高強度コンクリートが使われることで、こういう高層の建物が造れるようになりました。一般的には $20N/mm^2$ 位のコンクリートが中高層の建物では使われていますが、 $30N/mm^2$ から $150N/mm^2$ 、最新のものでは $300N/mm^2$ という非常に強度の高いコンクリートが使われるようになっています。下層階ほど強度が高く、上階に行くにつれて低くなっていくのが非常に多く、鉄筋等も通常より強度と粘り性能の高いものが使われています。(図9)

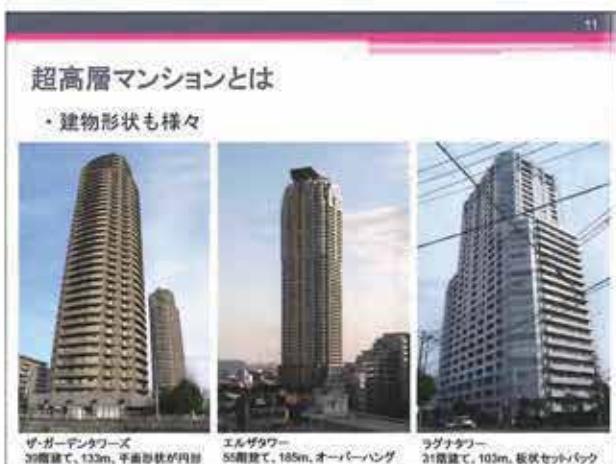
図11 超高層マンションとは

図11は、平面形状が円形のもの、上層階で大きくなってしまうオーバーハングと言う建物。また、上階でセットバックしていくものと色々な建物が現在建てられています。

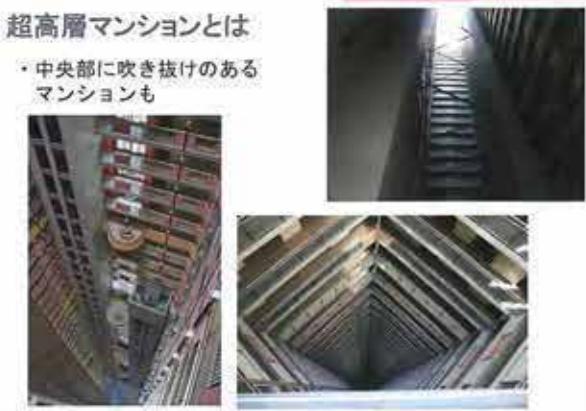
図12 超高層マンションとは

また、中央部に吹き抜けがあるマンションもあります。中央部に吹き抜けがあることで廊下が屋外となり、開放廊下として延床面積に参入されない建築基準法の規定・消防法上の外部に有効に開口された廊下など、法的な緩和が適用できるというメリットがあります。(図12)

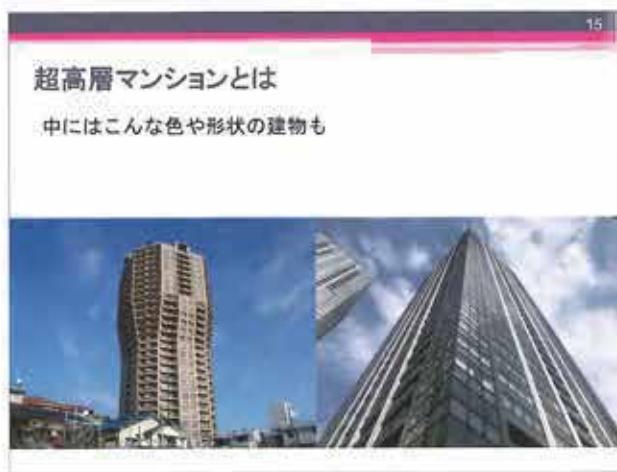
図 15 超高層マンションとは

また図 15 左のように上の方の階が大きくなっている、下の方の階よりも平面形状が大きくなっている建物も足場の形状が非常に難しい事例です。また図 15 右の建物の場合は、外側に下から上まで全部カーテンウォールでバルコニーの手すりもガラスパネルです。後でお話ししますが、実は足場の仮設が少し難しかったりします。

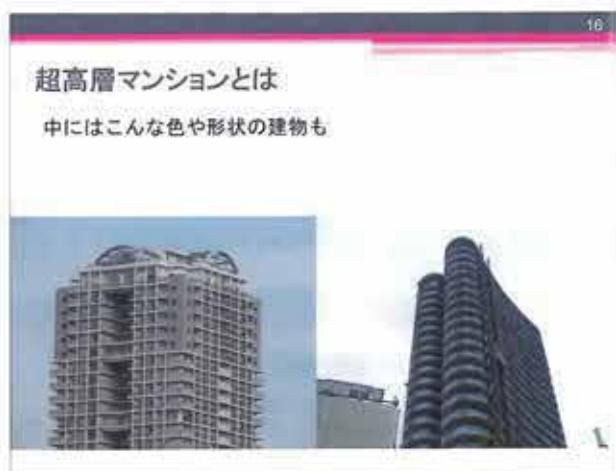
図 16 超高層マンションとは

また、図 16 左の中間層に凹みがあるというのも足場の仮設が難しいものと言えます。外周のゴンドラなどと別に枠組み足場が必要だと思います。右のように外側が円形の形状をしているこういう建物も最近はあるのです

が、これもやはり足場の仮設がやや難しい建物と言えるでしょう。

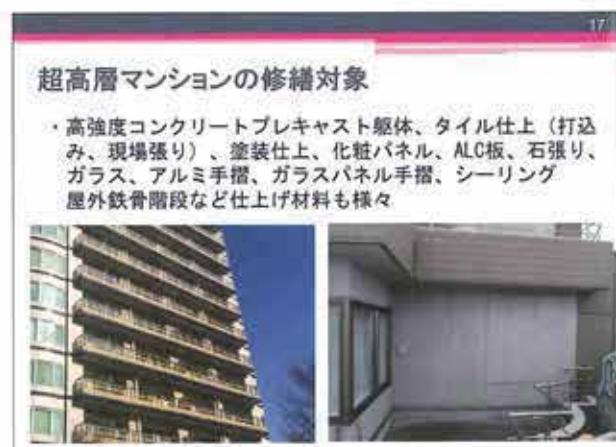
図 17 超高層マンションの修繕対象

まず、修繕の対象はどういうところか。当然建物の構造躯体、プレキャスト躯体の劣化状態、タイルの仕上げ、打込みや現場張り、色々なものがあります。塗装の仕上

げ、化粧パネル、ALC版、石張りのところ、ガラス、アルミ手摺、ガラスパネル手摺、シーリング、屋外鉄骨階段、色々な改修部位と既存の建材があって仕上げもそれぞれです。それぞれに直さなければいけないものです。そしてこういったものにはそれぞれに費用がかかります。仮設も大変、色々な事を検討する必要があります。

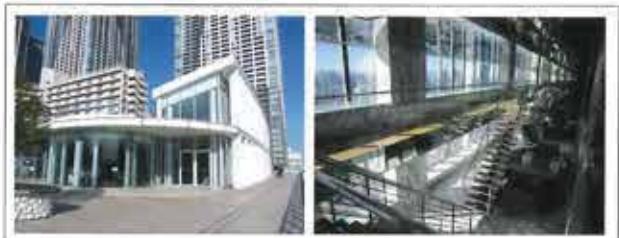
図 19 超高層マンションの修繕対象

図 19 は別棟でスポーツジムがあり、中にプールもあります。右は最上層階にある住民用の共用ラウンジです。

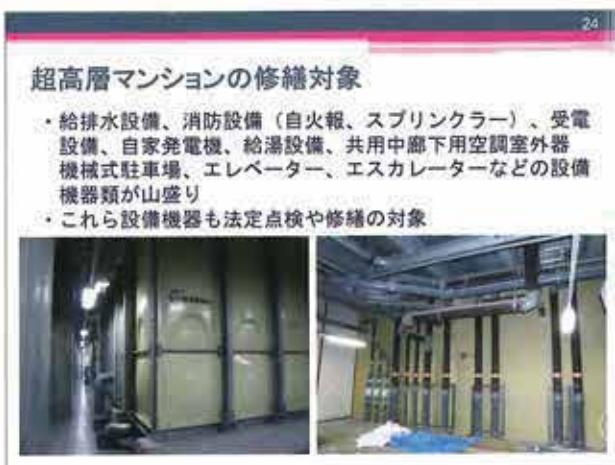
図24 超高層マンションの修繕対象

設備も色々あります。給排水設備、消防設備、自火報やスプリンクラーですね、受電設備、自家発電機、給湯設備、共用中廊下用の空調設備、機械式駐車場、エレベーター、エスカレーター。そういう機械類がたくさんあります。(図24)

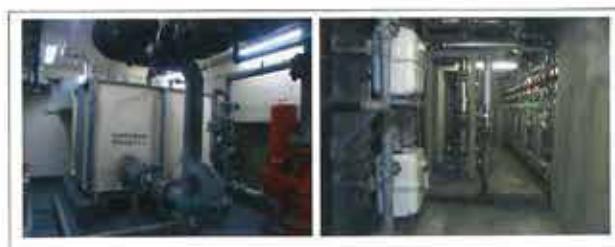
図25 超高層マンションの修繕対象

給水は中間に受水槽があるもの、消防用のポンプもあります。図25右は地下にボイラーがあってセントラル給湯をしているヒーツというシステムの一部です。これらの設備機器類も全て修繕工事の対象になります。

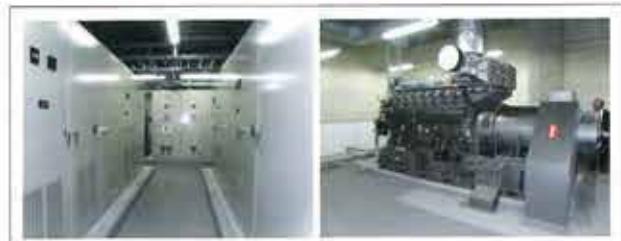
図26 超高層マンションの修繕対象

図26左は電気室です。共用電気の動力盤、こういったものも将来的には交換しなければいけないですし、法定点検や修繕の対象でもあります。右、自家発電機も当然のことながらメンテナンスが必要ですし、年に1回の運転が法定で義務付けられています。また将来的に交換しなければいけないとなると、実例としては1台1億円くらい費用がかかる（設置されている機器により異なります）設備機器です。

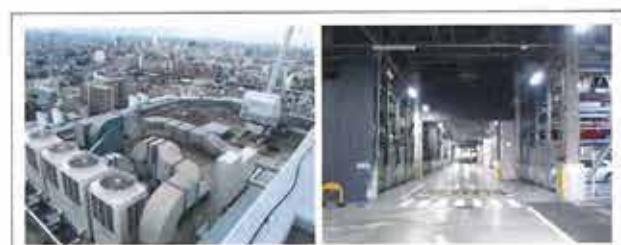
図27 超高層マンションの修繕対象

中廊下やエントランスホールなど共用部分の空調設備機器も修繕対象ですし、その空調室外機は屋上などに設置されているマンションもあります。外壁などの清掃や点検用の常設ゴンドラ等が設置されているところもあります。こういうものも当然交換の対象です。機械ですので、必ず交換しなければいけない時があります。図右、機械式駐車場も大きいところでは5段～6段式のエレベーターバズル式といったものがあります。メンテナンス費用だけでも高額な費用がかかりますし、更新の費用と言ったらそれこそ何億円どころではありません。10億・20億円の世界です。(図27)

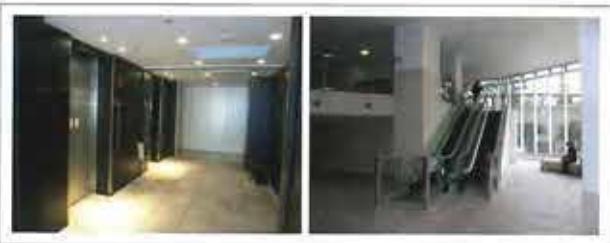
図 28 超高層マンションの修繕対象

エレベーターなども更新の費用は1台で1億ほどかかるというのが私の関わったマンションでの実例としてあり、長期修繕計画上の想定金額として計上されていることもあります。規模の大きなマンションでは、1棟で24機ものエレベーターがあるマンションもあります。(図28)

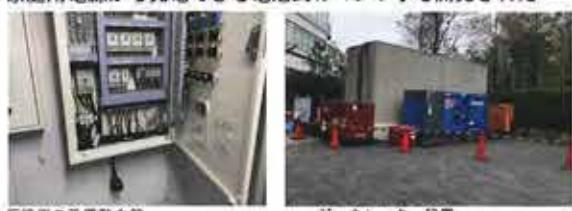
図 33 超高層マンションを直す・直接仮設工事

仮設のための電源が用意されているか
ゴンドラや移動昇降式足場には200Vの動力が必要だが、仮設のための電源が用意されていないケースあり
ジェネレーターを設置して使うか、既存の動力に空きを作るか、新たに仮設のために引き込みを行うか
家庭用電源から充電できる電池式のゴンドラも開発された

ゴンドラや移動昇降式足場には200Vの動力が必要です。大規模修繕工事のゴンドラなどを使用することを想

定して、予備の動力が用意してあるマンションはいいのですが、それがない場合発電用のジェネレーターや、新たにキューピクルを設けて引き込みを行うなど、費用も手間もかかることになります。必ず事前に確認しておくことが必要です。

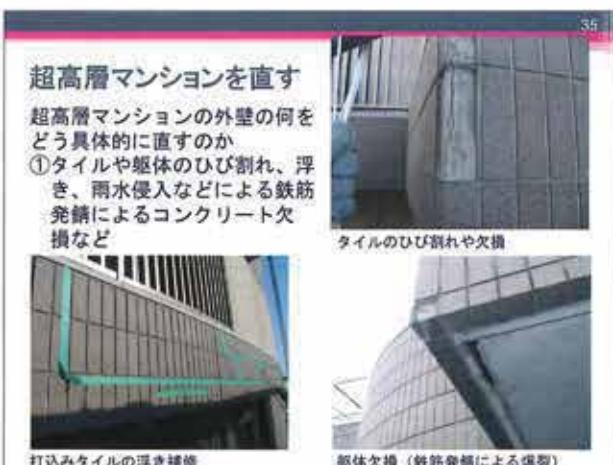
図 35 超高層マンションを直す

実際に建物の外壁の何をどう直すのかという話になり

ますが、タイルや躯体のひび割れ、浮き、雨水侵入などに鉄筋端発錆によるコンクリートの欠損など色々なところを直さなければいけない。タイルの割れや欠損といったものを直す。浮いていればそれを樹脂注入やビンで固定するなど、色々なことを考えなければいけない。図 35 右下写真のように発錆して爆裂を起こしていれば、当然それは直さなければいけない訳ですが、どのように直すか。タイルを貼り戻すのがいいのか、モルタル等で埋めるのがいいのか、色々な工法があります。設計者ごとに直し方それぞれです。

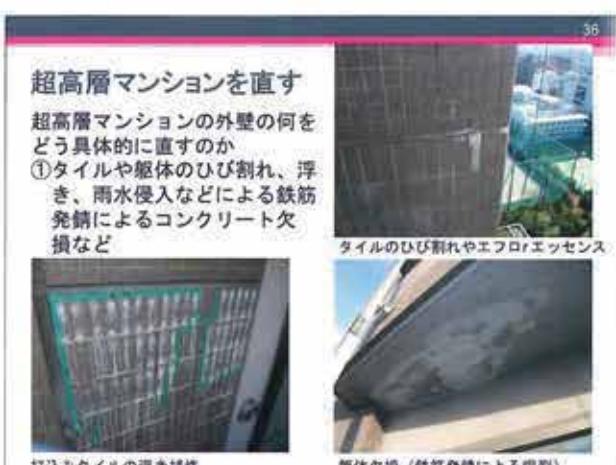
図 36 超高層マンションを直す

実は高強度プレキャストコンクリート躯体では、確固たる改修工法が確立されていないのが現状です。先付けタイルは目地まで高強度躯体なので、どのように直すのが最適なのか、試行錯誤しているのが実態です。(図 36)

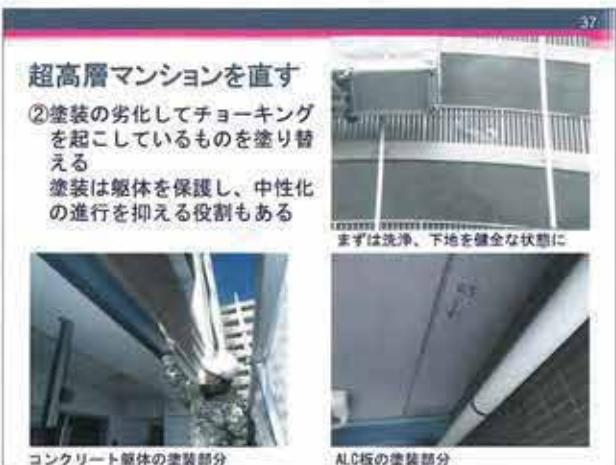
図 37 超高層マンションを直す

コンクリート躯体外壁の塗装の劣化も当然直す対象です。表層がチョーキング(塗膜が粉化し、触ると手に白い粉がつく状態)を起こしているものを塗り替える。塗装には美装だけでなく、躯体を保護して中性化の進行を抑える役割もあります。まず洗浄をして下地を健全な状態にする。この洗浄する時の洗浄水が非常に周辺に飛散しますので、飛散しないようにする養生も非常に大事ということになります。(図 37)

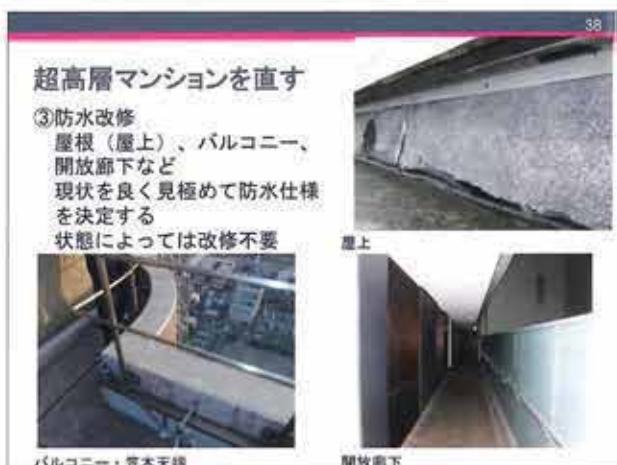
図 38 超高層マンションを直す

次は防水です(図 38)。屋上防水、バルコニー、開放廊下など、状態をよく見極めて防水仕様を決定したいものです。新築時の施工状態によっては改修不要な場合もあります。屋上で保護コンクリートがあって、立ち上がりの防水層も非常に健全であれば、絶対的に修繕をしなければいけないかと言ったら、直さなくてもいいという判断もあります。保護アスファルト防水であれば、一般的に新築時に適切に防水層が形成されていれば 50 年位は十分維持することが可能な仕様です。そういう場合に果たして被せ工法などのなんらかの形で修繕するのが適切であるかどうか、コスト、耐用年数、保証期間、費用対効果として適切かどうか色々なことを考える必要があります。バルコニーや笠木の部分、こういった部分も直さなくてはいけないものになります。もちろん屋上の防水層の保護コンクリートの施工が悪くて、立ち上がり部

分で破断しているような場合には、部分的に補修すれば十分という場合も当然あります。露出防水の場合も彌ていればパッチ補修等をすれば事足りる。全面的に修繕しなければいけないというものでは必ずしもない、ということも覚えておいていただきたい。もちろん部分改修ではなく全面改修として、アスファルト防水層の増し張り工法や、塩ビシート防水機械式固定工法で修繕するという考え方もあります。

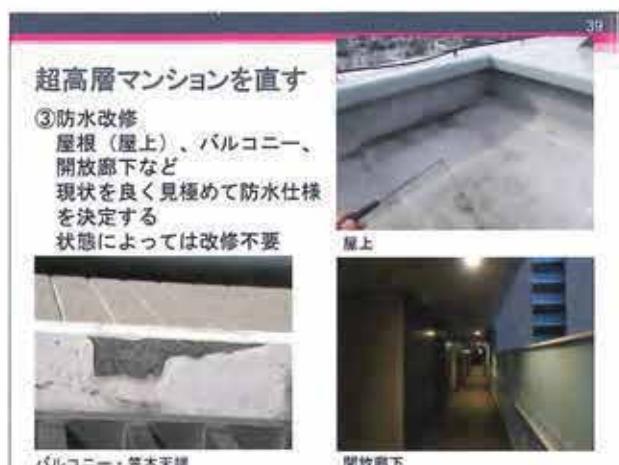
図 39 超高層マンションを直す

図 39 のようなバルコニー笠木などの防水も適切に修繕する部位です。バルコニーや開放廊下の床面も、長尺塩ビシートがめくれていれば直さなければいけない。また張り替える。巾木や側溝部分のウレタン塗膜防水を塗り直すといったことが必要になります。(図 40)

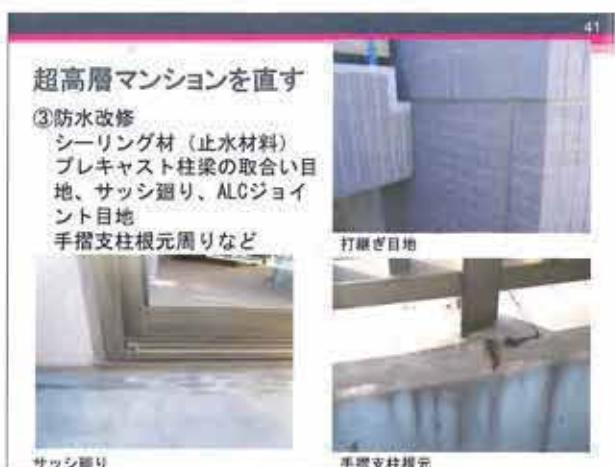
図41 超高層マンションを直す

また一般に線防水というシーリング材も止水材料としては重要で、必ず直さなくてはならないものの一つです。プレキャストの柱・梁には取り合いの目地、サッシ廻り、ALCジョイントの目地、手摺支柱の根元回り、色々なところにシーリングがあります。(図41)

プレキャスト躯体の打ち継ぎ目地のシーリング、こういったものはやはり露出目地ですから紫外線劣化が激しいため打ち替えが必要になります。

こういうサッシまわりも、劣化が進行すれば打ち替える。塗装がかかっていても痩せてくるというようなところは打ち替えの必要があります。ですがALCパネルの取り合い目地というのは、シーリングを撤去する際にALCパネルも一緒に欠けてしまうという問題があるので、果たして打ち替えることが適切かどうかを考える必要があります。そういうことを含めてどうするのが最も適切かを考えていただきたい。手摺の支柱根元が埋め込み型の場合には、埋め込んである周りをシールして水が入らないようにするなど、様々な細かいことを考えなくてはならないのです。

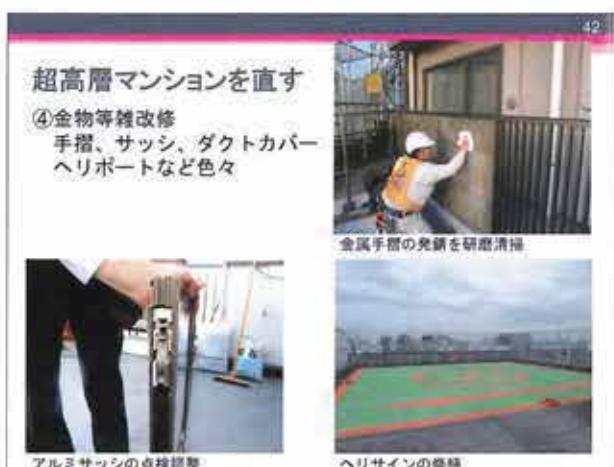
図42 超高層マンションを直す

金物等の雑改も当然必要です(図42)。手摺もアルミ手すりで点錆(白い点状のアルミ特有の錆)をおこしているようなものは研磨清掃して綺麗にするとか、いろいろなことを考えなくてはいけません。サッシも共用部分ですから、動きが悪ければ戸車を点検するとか開閉調整をするなどが必要です。屋上にあるヘリコプターのホバリングスペースなどは、ヘリサインが経年で色褪せてい

れば改修するとか、建物の隅々まで見てあらゆる部位の適切な改修仕様を考える必要があります。

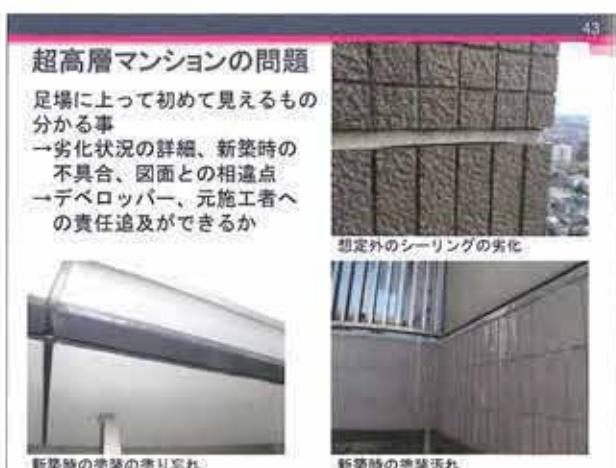
図43 超高層マンションの問題

また超高層マンションの場合どうしても足場に上がらないとわからないことがたくさんあります。劣化状況の詳細、新築時の不具合、図面との相違点。新築時の不具合に関してデベロッパーさんや元施工者への責任追及ができるかといったようなことも考えなくてはいけない。図43の写真のように新築時の塗装の塗りわすれであつたり、塗装の付着汚れがあつたり、足場の爪後が残ったままになっていたり、そんなものも実際の建物であった事例です。

場合によっては想定外にシーリングの劣化状況が非常に激しくボロボロになっている、粉化している、口も開いている、完全に喪失している、などといったものを実際に私は見ております。

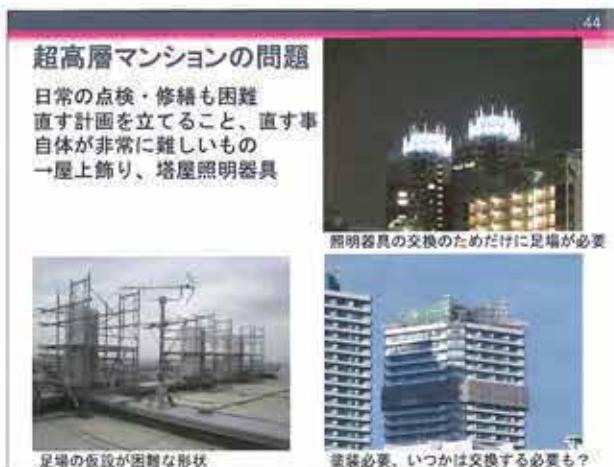
図 44 超高層マンションの問題

日常の点検・修繕も難しい、直す計画を立てること、直すこと自体も非常に難しいものも実はあります。図44のような屋上の飾り、そのためだけに足場を架けなくてはいけない、当然直さなくてはならないもので、止むを得ない。またこういう場所に設置された照明（電球）を換えるためだけに足場を組まなくてはならないケースも実際に見ています。

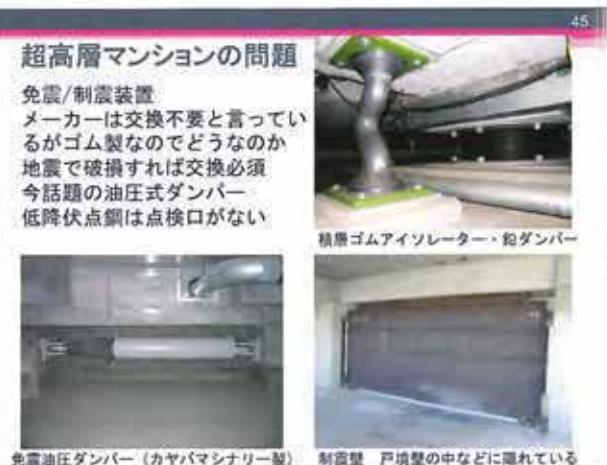
図 45 超高層マンションの問題

また免震や制震の装置、メーカーさんは交換不要と言っているのですけれども、実際には加硫ゴムなので、果たして本当にメンテナンスしなくて大丈夫なのか？実際に地震が起きて鉛ダンパーにひび割れが出来て交換しなければいけなかったという実例もあります。こういう制震壁も地震を受けて変形を起こせば元には戻らないので、交換しなければ制振機能を回復できない。ですが住戸内の戸境壁の中にあったりします。部屋を壊さないと直せないと言うようなものが、実際にはあったりします

ので、その建物ごとにそういう状況が起きた時に、どうやって直さすのか、また定期的な修繕の中で直さなくてはいけないかどうか、改めて今考えるときにきているという風に考えています。

実際にはこの免震ゴムに関しては偽装があったり、油圧ダンパーの性能偽装事件なんていうのもありました。そういうマンションではこういったものを交換しなくてはいけないということになったのも事実です。

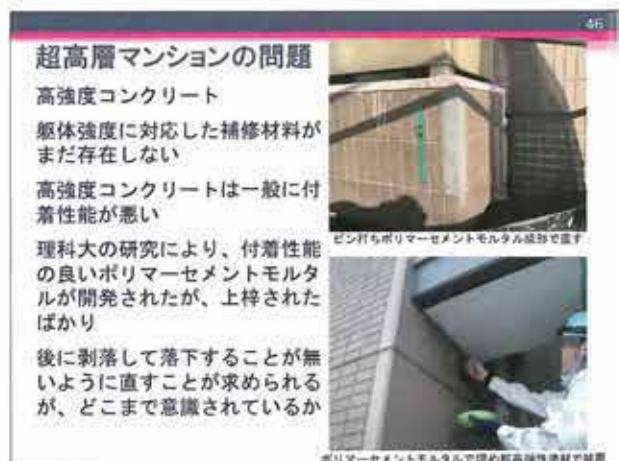
図 46 超高層マンションの問題

高強度コンクリートを直すというお話をします。爆裂や欠損を直す際に、躯体強度に対応した補修材料が実はまだありません。先ほど話したように $30N/mm^2 \sim 300N/mm^2$ までの幅広い強度の材料がまだない。実際には今ある補修材の中で最も付着性能が良いポリマーセメントモルタルが開発されたが、上梓されたばかりで、その後剥落して落下することが無いように直すことが求められるが、どこまで意識されているか

タルが上市されたんですけれども、それも 60、80N/mm²、最大でも 100N/mm²位の強度しか出ない。そういう材料です。1,500N/mm²という軸体に対応できるのか。というあたりが今後の課題として残っています。いずれにしましても、後に剥落して落下するがないように直すことが求められていますが、こういったことがどこまで意識されているかというのが、設計者によって異なりますし、よくわからないところです。

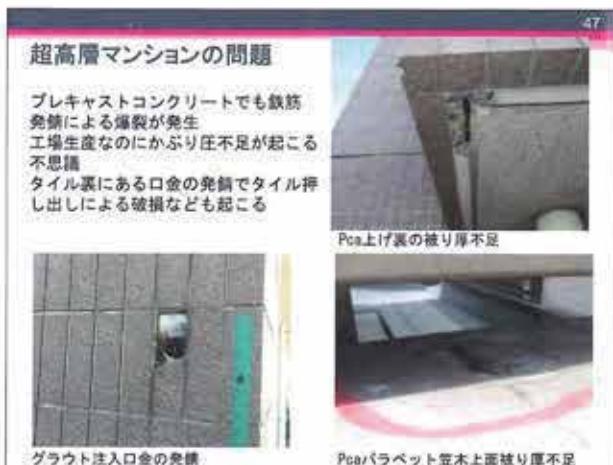
図 47 超高層マンションの問題

プレキャストコンクリートはこれまで発錆、爆裂は起こらないと言われていたのですが、実際にはそれが起こっています(図 47)。実例としてあります、ひび割れができている。工場生産なのにかぶり厚さが不足している。タイル裏にある吊り上げ用の治具や、グラウト注入口金などの発錆等に押し出されてタイルや軸体が破損しているケースもあります。またプレキャストの先付けタイルも品質が一定かと思いきや、浮きや剥離が実際には発生しているのが現状です。部分的に現場張りの箇所があったりします。タワークレーンの付元の金物の上に後からタイルを張っていた事例部分で、金物が錆びてタイルが剥がれたというケースも実例としてあります。

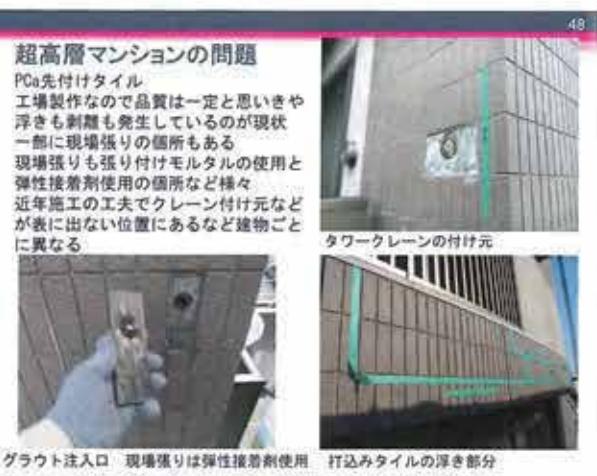
図 48 超高層マンションの問題

最近は図 48 のようなタワークレーンの付元も表側に出ないところで付元を作るようになったり、施工者側もいろいろ工夫をしていますけれども、こういうグラウトの注入口の口金なども、あとから現場張りのタイルを張っているのですが、それが後で剥がれたようなケース

もあるし、実際に打ち込みタイルが浮いている部分も実際に建物として存在します。

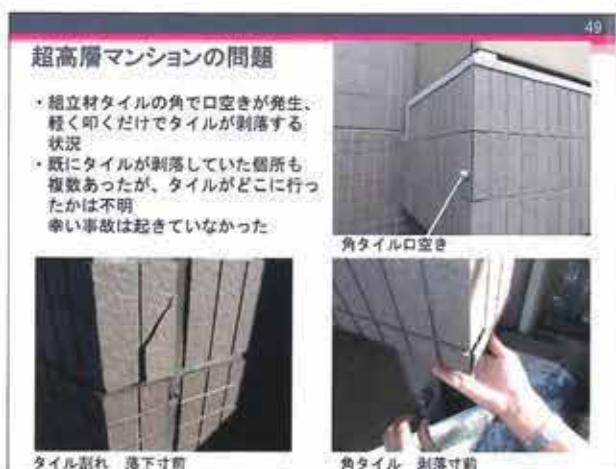
図 49 超高層マンションの問題

またコーナータイルというのを役物といいますが、焼付で角のタイルをつくっているかと思いきや貼り付け材、組み立て材の角タイルを使っているような建物で、その部分が接着剤が剥がれて、写真のように口空きができるたり、剥がれたりというケースも実際には起こっています。図 49 は剥がれているところ、その写真です。こんな状態になっていたというようなケースがあります。

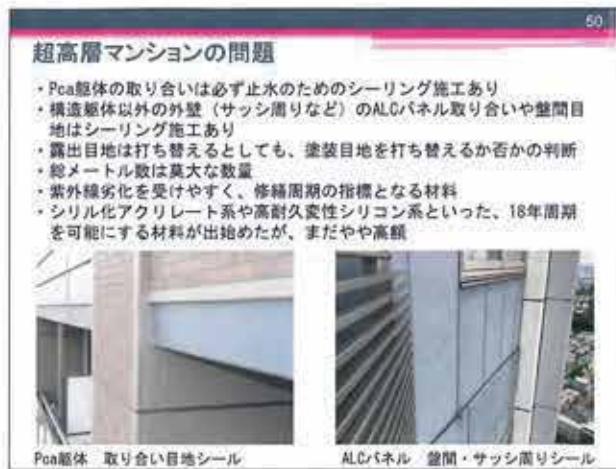
図 50 超高層マンションの問題

ります。また、サッシの周りなど、ALCパネルの取り合いや盤間目地などシーリングの施工があるような所で、露出目地を打ち替えるとしても、塗装目地を打ち替えるか否かの判断が必要あります。総メートル数は莫大な数量があります。何万mというm数のシーリングを打ち替えなければいけない。ただこのシーリングというのは本当に紫外線劣化を受けやすいので、修繕周期の指標となっている材料です。今現在上梓されている一般的な変成シリコンであるとか、ポリサルファイド系のシーリングが露出目地に使われている場合には、やはり15年位が限界と言われています。最近ではシリル化アクリレート系または高耐久変性シリコン系といった、18年周期を可能とする新材が出始めましたが、まだやや高額です。こういう躯体の取り合い目地、それからALCパネルの取り合い目地、それからサッシ周りのシール。こういったところのシールを、いつどのタイミングで、どのように打ち替えるかといったようなことも考えなくてはいけない。(図 50)

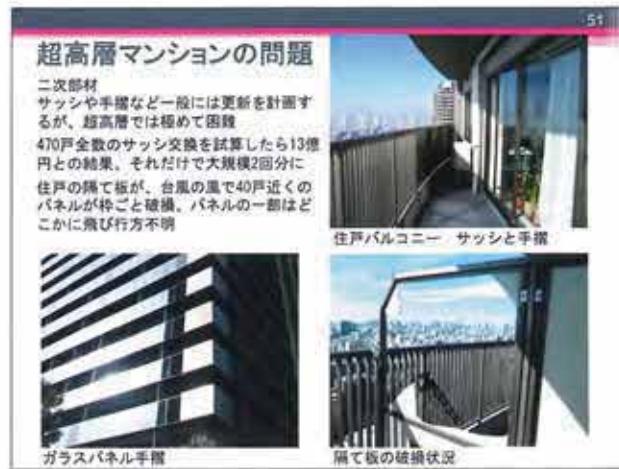
図 51 超高層マンションの問題

二次部材も考えなくてはいけないものの一つです(図51)。サッシや手摺などの二次部材もいつか更新しなくてはいけないということは、中高層のマンションの大規模修繕でも十分に経験済みのことです。ですので、これを超高層では、できるのか否かということは、これはやはりなかなか難しいというのが実際です。超高層マンションでこの手摺が一時的にない状態がある。当然その間外には出られないというような状況が起こるわけ

す。そういう中で果たして、この手摺の更新工事ができるのか、こういうガラスパネルの手摺の交換ができるのかというようなことを考えなくてはいけない。サッシの交換も同様です。2000年より前の超高層マンションのサッシは単板のガラスで、現在のようにペアガラスのサッシが使われていないケースがあるので断熱性能が劣ります。冬場にはかなり結露して、苦労されているというお話を聞きます。そういう中で果たしてペアガラスのサッシに変えることが可能か。実は試算してみたところ(例として)470戸全数のサッシの交換を計算したら全部で13億円くらいかかるというような試算が出ていました。それだけで実はそのマンションの大規模修繕2回分にもなる。サッシの交換だけでそんな費用になるものが果たして長計の中に組み込めるかというようなことが実態としてあります。まあ他にも住戸の隔て板が台風の風で40箇所近く枠ごと破損した、割れた板がどこかに飛んで行方不明になったという、近隣への事故等が起こらないのが不思議なぐらいのことが実際に起きているということもあるので、耐風圧、耐台風、近年の環境の変化を考えると色々他にも考えなくてはいけないことがあるように思います。

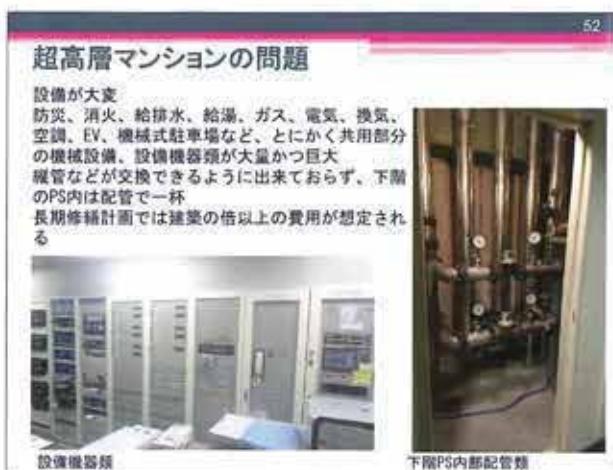
図 52 超高層マンションの問題

他にも設備が色々大変です(図52)。防災、消火、給排水、給湯、ガス、電気、換気、空調、エレベーター、機械式駐車場と、とにかく共用部分の設備機器が、超高層マンションというのは非常にたくさんある上に、全部巨大です。設備の共用縦管などが交換できるようなス

ベースがあればいいのですが、そうではないケースもあります。下階のPSの中は配管でいっぱい。場合によっては排水管は部屋の中を通っている。お部屋の中の壁を壊さないと、配管が交換できないという超高層マンションも実はあります。そういうような場合には非常に高額な修繕費用がかかるということが想定されています。長期修繕計画を見直しすると、私が実際に行った例では、大規模修繕工事に比べ設備の改修工事で倍どころか3倍4倍にもなるという想定される結果となつたマンションもあります。それが実態です。築20年を過ぎて地下3段式の機械式駐車場の利用率がもう既に30%になつたというようなところで、維持管理コストと駐車場使用料が見合はない。近い将来の機械式駐車場の全更新コストが10億円だったということも考えて、機械式駐車場をなくす方が経済的だということから全面撤去、平面化をしたマンションが実際にあります。

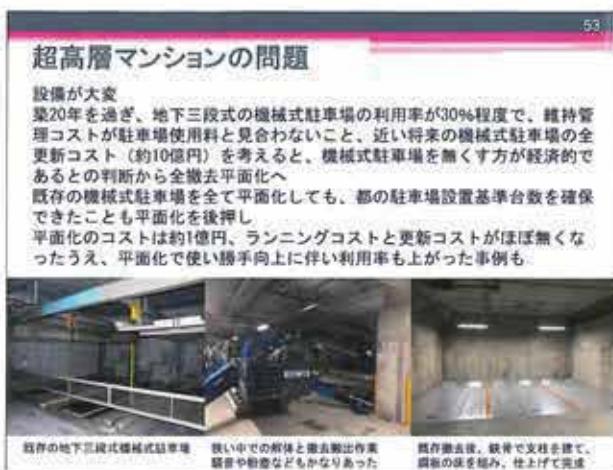
図 53 超高層マンションの問題

私がコンサルした建物で、これを実際に実施した(図53)のですけれども、既存の機械式駐車場、地下にこれが2段あって全部で3段ある機械式駐車場ですが、これを狭い中で解体して、搬出をしました。非常に騒音や粉塵などもかなりあった作業です。全部、既存の駐車場を撤去して空になつたピットのところに鉄骨の支柱を立てて、鋼板で床を組んで、平置きの駐車場を造つたということです。平面化のコストは1億円ですみ、ランニングコストは更新コストがなくなった上に、平面化で使い勝手が向上したために利用率が上がつた。そういうマン

ションも実際にあります。ですが機械式駐車場を撤去するためには、東京都の駐車場設置台数の基準(駐車場付置義務)というのが実はあります。それを満たす範囲でないと平面化できないというようなこともあるので、平面化には事前確認など注意が必要です。

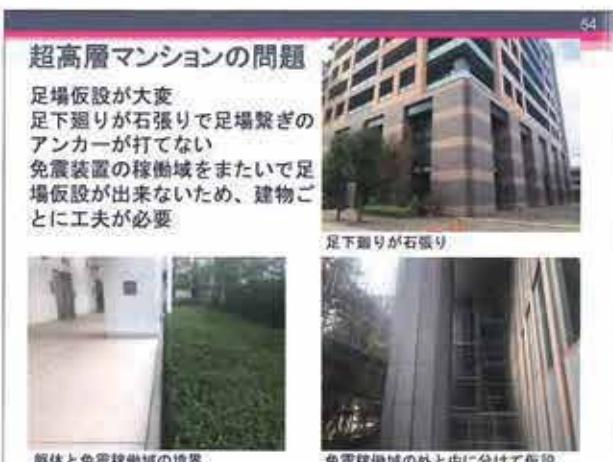
図 54 超高層マンションの問題

仮設の話をもう少しします。足場仮設がいろいろ大変です。足元周りの外壁仕上げが石張りであると、足場繋ぎのアンカーが打てないとか、免震装置の可動域をまたいで、足場の設置ができないため建物ごとに上手く設置するための工夫が必要です。稼働範囲の外と中に分けて仮設をした建物の事例もあります。(図54)

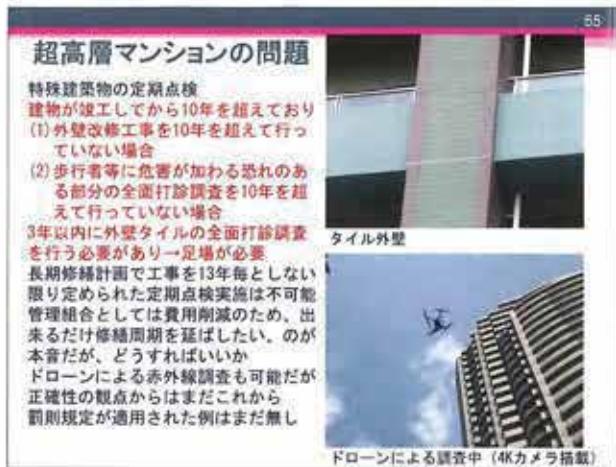
図 55 超高層マンションの問題

特殊建築物の定期点検というものが義務付けられています。竣工してから10年を超えて、タイル外壁の改修工事を、10年を超えて行なっていない場合、タイル剥落により歩行者等に危害が加わるおそれのある部分の全面打診調査を、10年を超えて行なっていない場合には、3年以内に外壁タイル全面打診調査を行う必要がある、という内容が法定で義務付けられています。また一部でも浮きがあれば、全面打診が必要という規定もあります。(図 55)

こうなると超高層マンションでは大規模修繕工事を13年毎にやらないと、この法定点検ができないというようなことになります。ですが、超高層マンションでは先ほどお話したように13年周期などという短い周期で、大規模修繕をすることが果たして具体的、実際にできるのか。管理組合としてはできるだけ修繕周期を伸ばしたいというのが現状、本音だと思いますが、果たしてどうしたらいいのか。近年ではドローンによる赤外線調査も可能になってきましたが、まだまだ正確性の観点から、どこまでそれが使えるのかということもまだこれから考えなくてはいけないことの一つです。ですが考え方としては、このドローンによる調査というものも検討してもいい時代になってきている。ただ、先ほどもお話したこの法定点検なのですが、罰則規定があるのですが、罰則規定が適用された例はまだありません。この先どうなるかは分からぬ。やらないと、もしかしたら罰則が適用される可能性もあるということを覚えておいていただきたい。

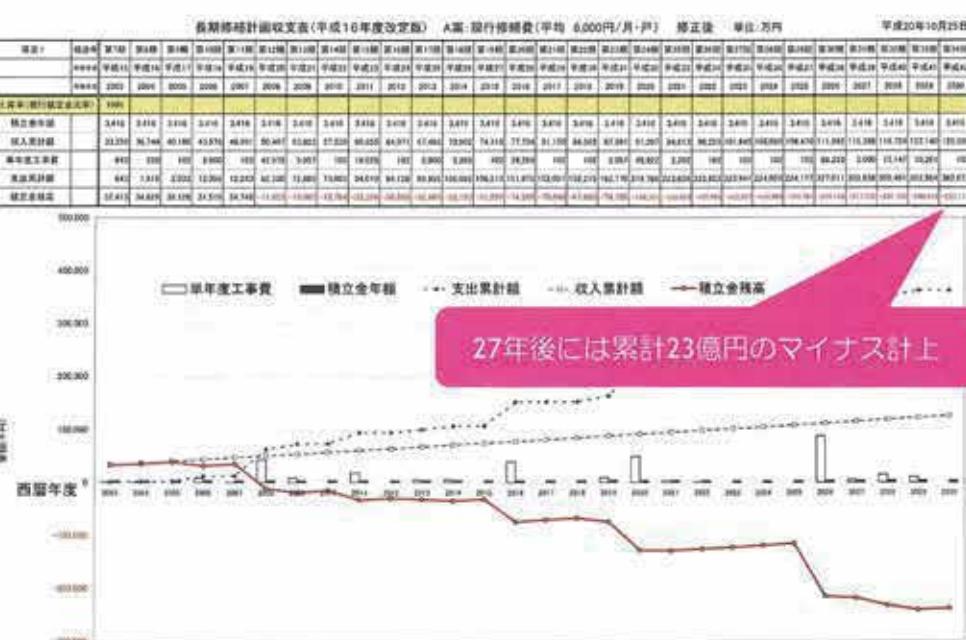
図 58 長期修繕計画表 推移グラフ 27 年分（実例）

それが築34年目では累計で23億円もマイナスになることがわかつて(図 58)、このマンションでは改訂をしてこの第7期・8期位のところで、積立金が月当たり平均戸当たり6,000円だったものを18,000円、3倍まで値上げしたのです。それでなんとか1回目の大規模修

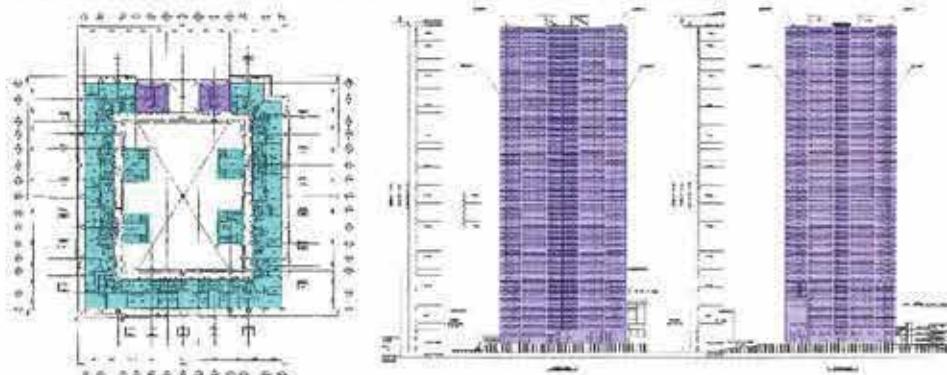
図59 長期修繕計画 モデルマンションによる研究

実際にモデルマンションによる研究というのも、私たちが参加している研究会では行っております(図59)。マンションリフォーム技術協会というところで、52階建て千戸のタワーマンションで検討をしてみた結果です。

所 在 地：東京都湾岸部想定
構 造：鉄筋コンクリート造
規 模：52階建
総住戸数 1000戸

マンション形式：
バルコニー連続タイプ
共用部からバルコニー進入不能
中央吹抜形式
外壁 塗装仕上（5階以下タイル仕上）

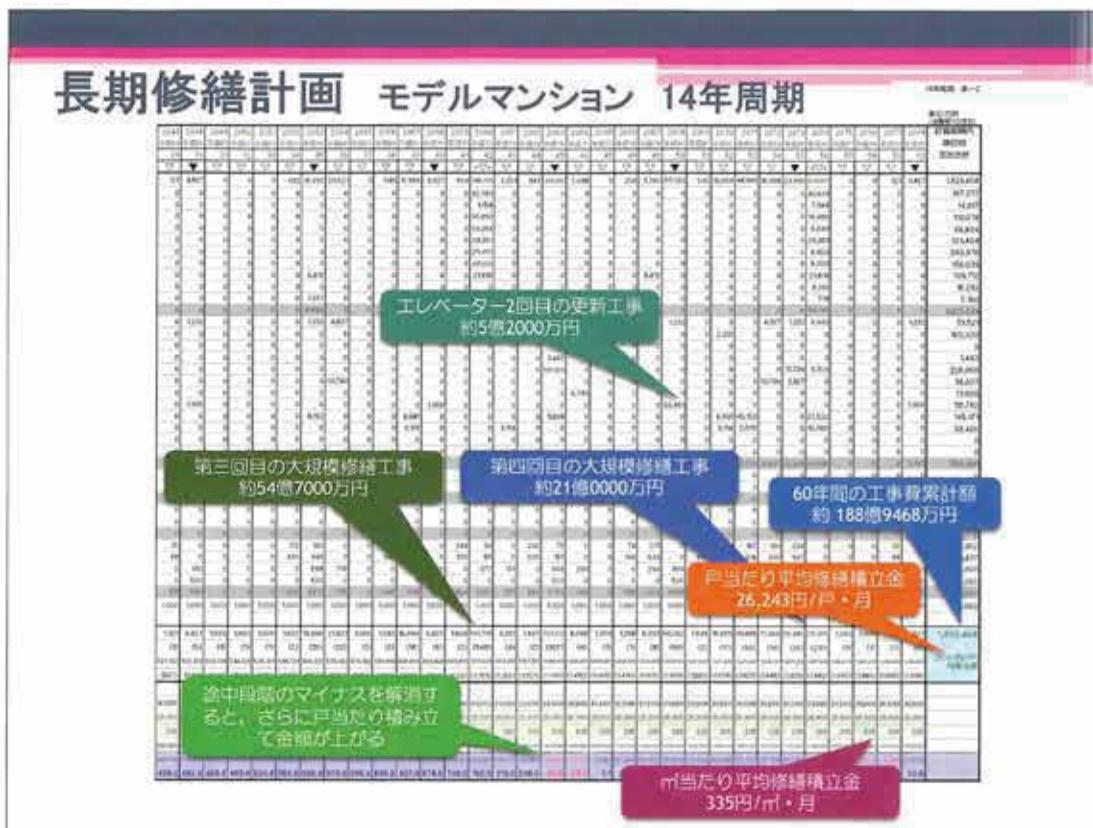
図 62 長期修繕計画 モデルマンション 14 年周期

そして3回目の大規模修繕工事ではサッシの更新などが入って約54億円、4回目が21億円、そして2回目のエレベーターの更新がまた5億円位。そうしますと60年間の累計で188億円かかる。これを新築時1年目から修繕積立金を割り付けると戸あたりで、26,000円、平米あたりの積立金にして335円とかなり高い金額の設定になったという研究結果です。これをただ途中段階で少しマイナスがあるので、これも解消するような積立金の設定をすると、さらに高額になるということです。(図62)

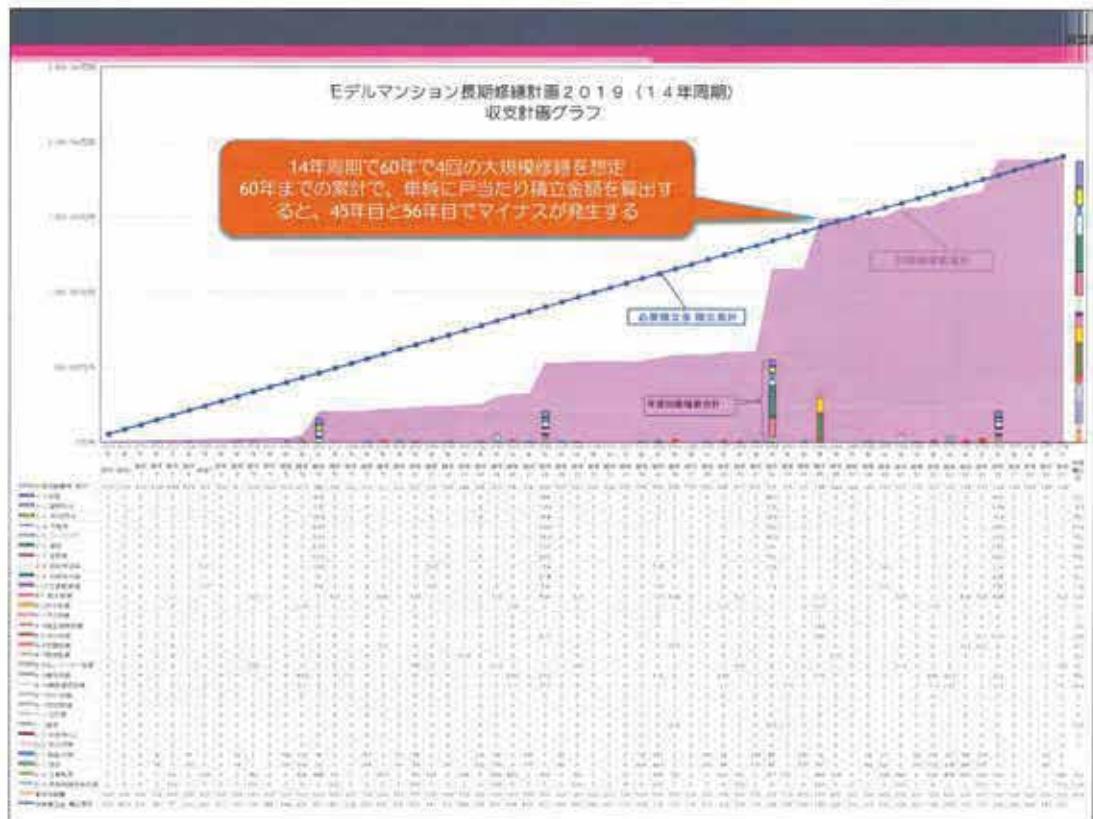
図 63 長期修繕計画 モデルマンション 18 年周期

こここの部分のマイナスを解消するように、この積立金を設定すると、これをもう少し上回らないといけない。そうなると平米あたり330円ではまだ足らないということになるということでございます。(図63)

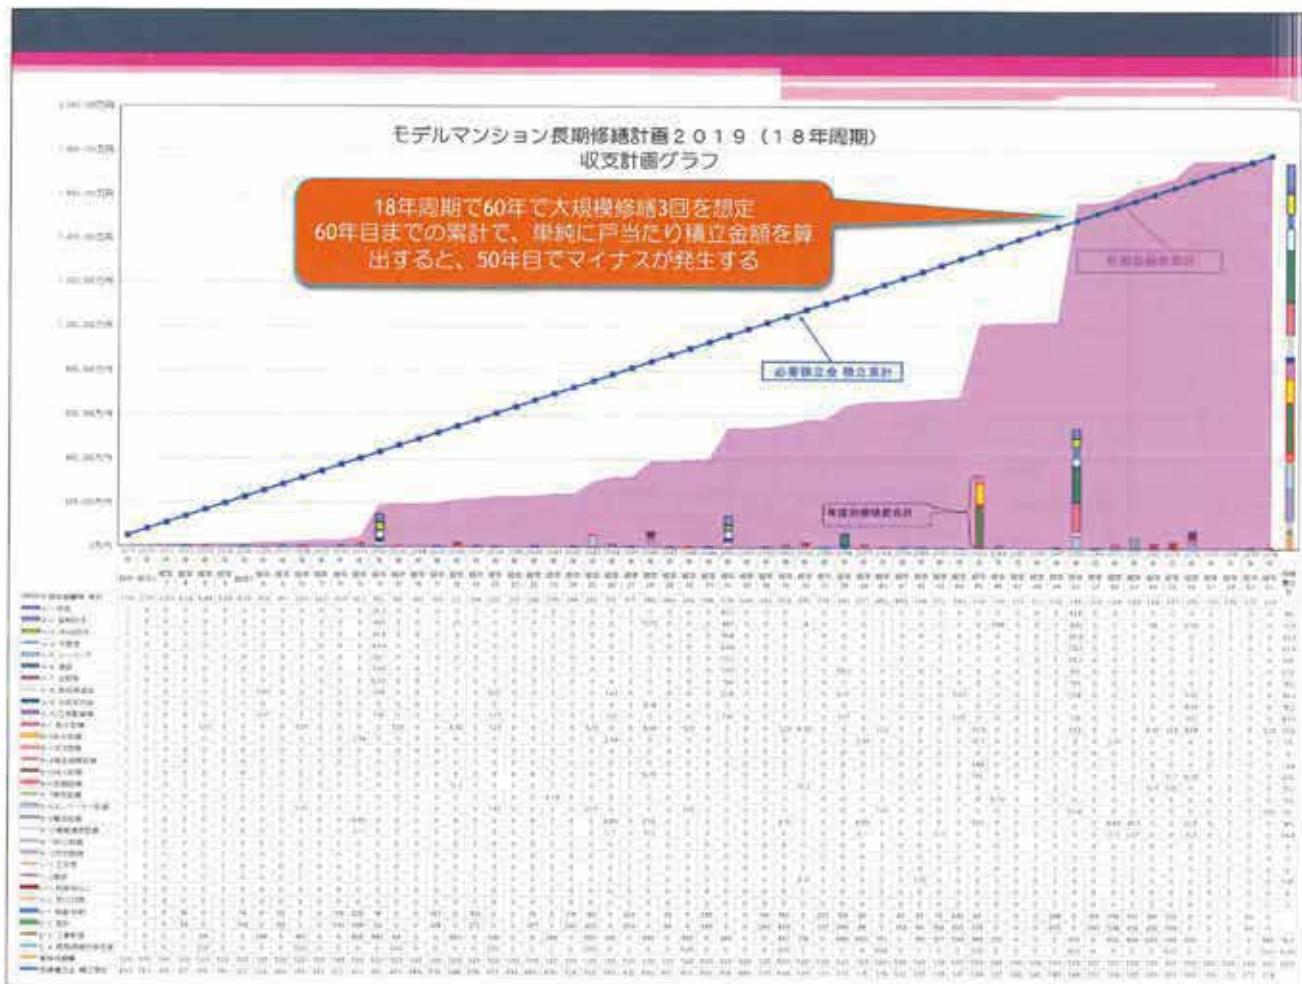
図 67 長期修繕計画 モデルマンション 18 年周期

ですがやはり途中段階でマイナスが実はちょっと発生
するので、このマイナスを解消しようと思うと、60 年
目だけ+であればいいということではないので、そのマ
イナスのところを解消しようと思うとさらに積立金をも
う少し高くしてあげないと、間に合わないというよう
なことが想定されるというのが長期修繕計画の実態として
研究結果として挙がっています。ただし、この試算では
設備機器類の更新などが全て盛り込まれる前のもので
すので、給排水・電気・ガス・自家発電機・防災設備など
を含むと、もっと積立金が多く必要になると想定していま
す。(図 67)
